ANTI^KVARISK DOKUMENTATION 2023

TRÄDGÅRDEN 8

Hallands län, Falkenbergs kommun

RAPPORT KULTURMILJÖ HALLAND 2023:21

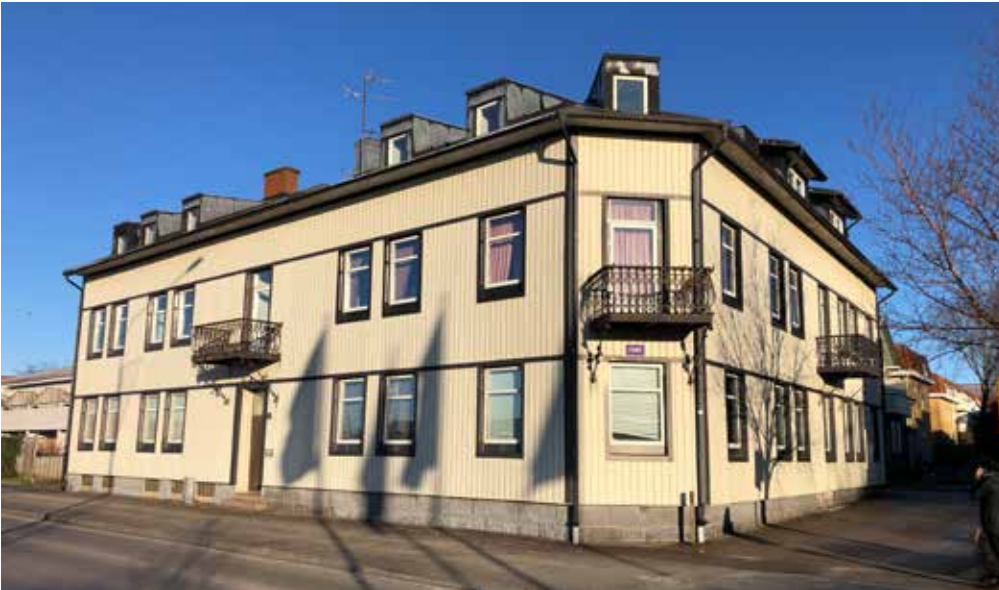
Vy från Sandgatan

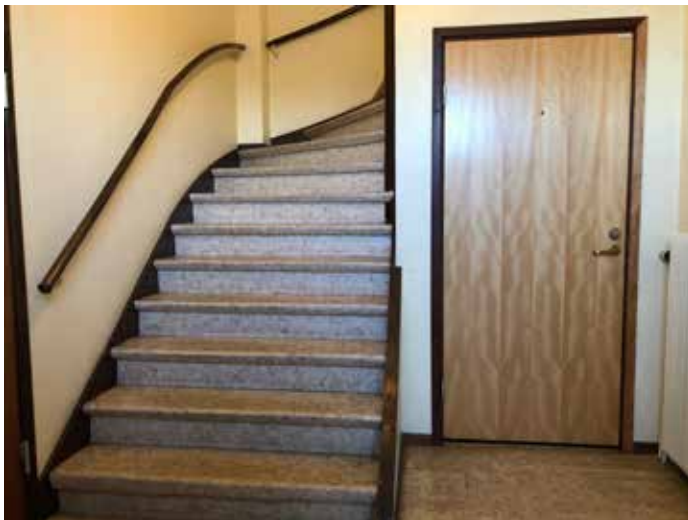
Trapphus mot gården.

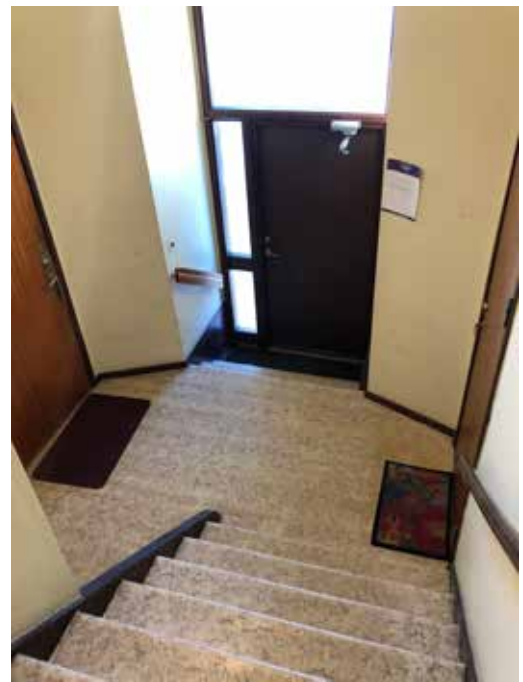
Interiör från trapphus mot Sandgatan.

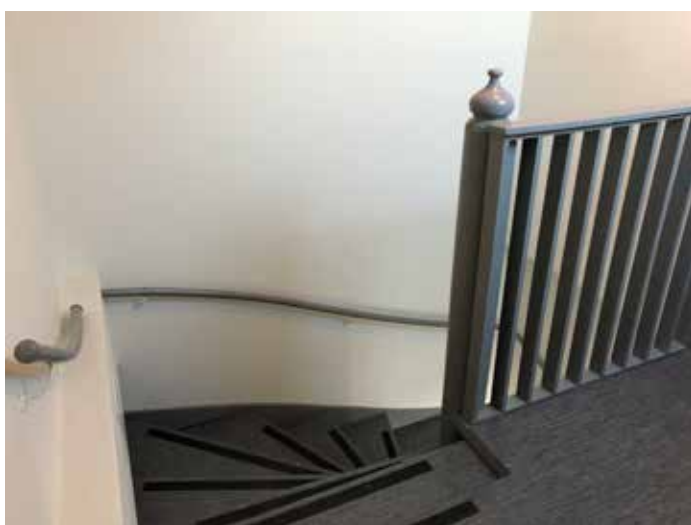
Bevarade räcken och svarvad knopp i ett av trapphusen mot gården.

Vid en eventuell rivning bör olika byggnadsdelar så långt möjligt tas tillvara, inte minst de bevarade ursprungliga byggnadsdetaljerna som omnämns i denna rapport. Dessa bör varsamt demonteras för att kunna återanvändas.

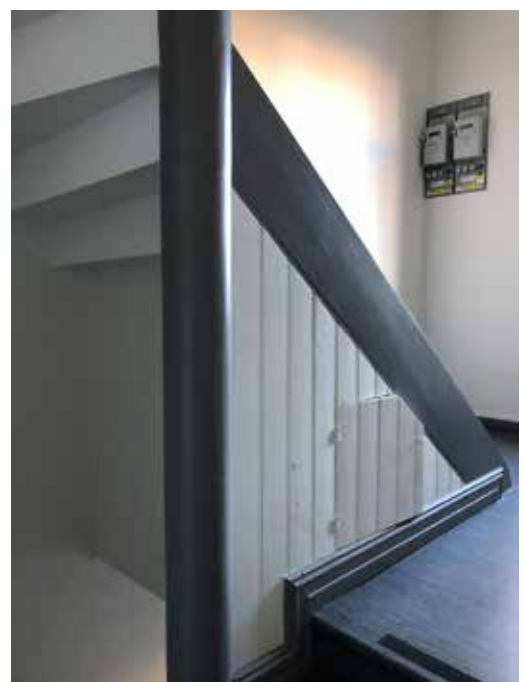
Parti med pärlspontpanel med tillhörande förrådslucka mellan våningsplanen.

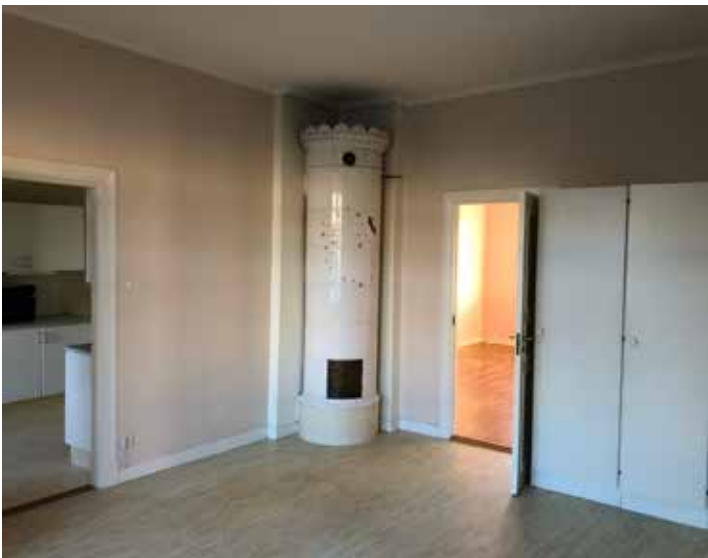
En kakelugn har bevarats.

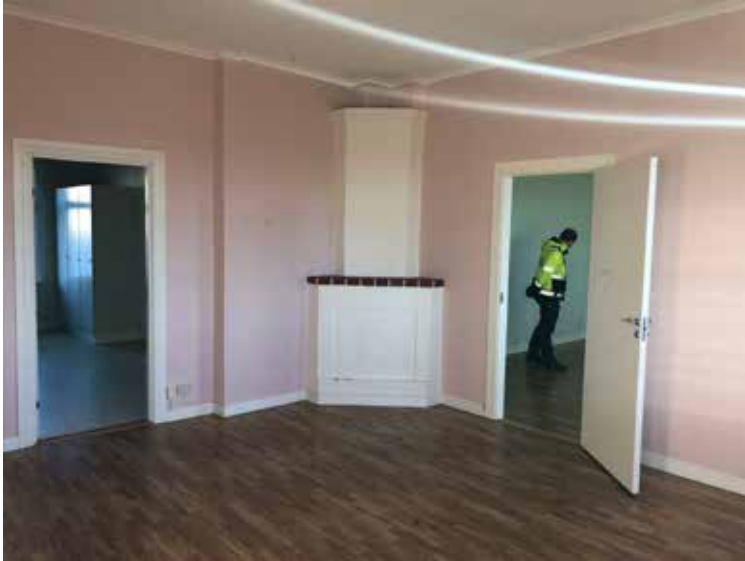
Igensatt edstad i rum mot gatan. Troligen har här tidigare stått en kakelugn.

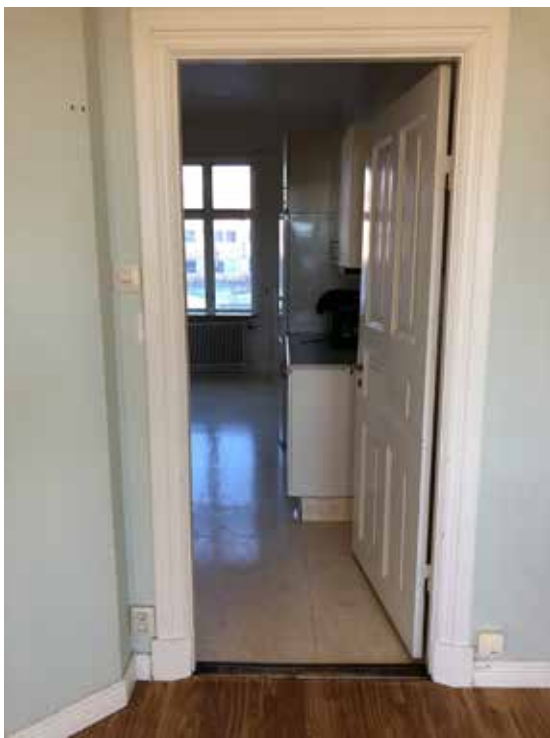
Ursprungliga, bevarade snickerier i dörröppningen mot köket.

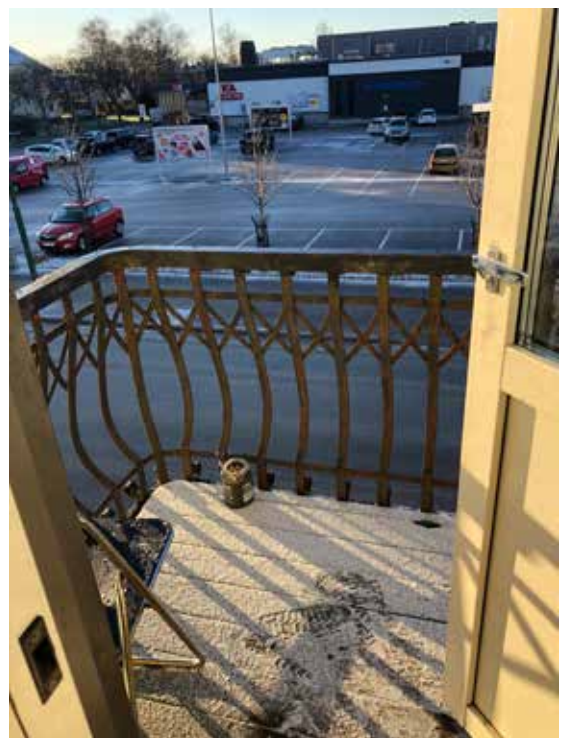
Vy från balkongen med fint smidesräcke.

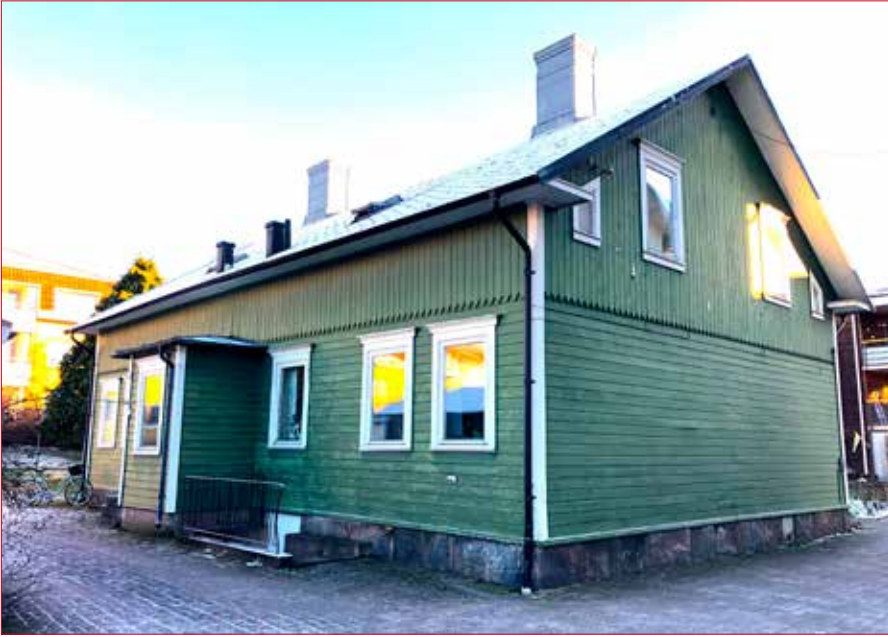
Vy från sydväst.

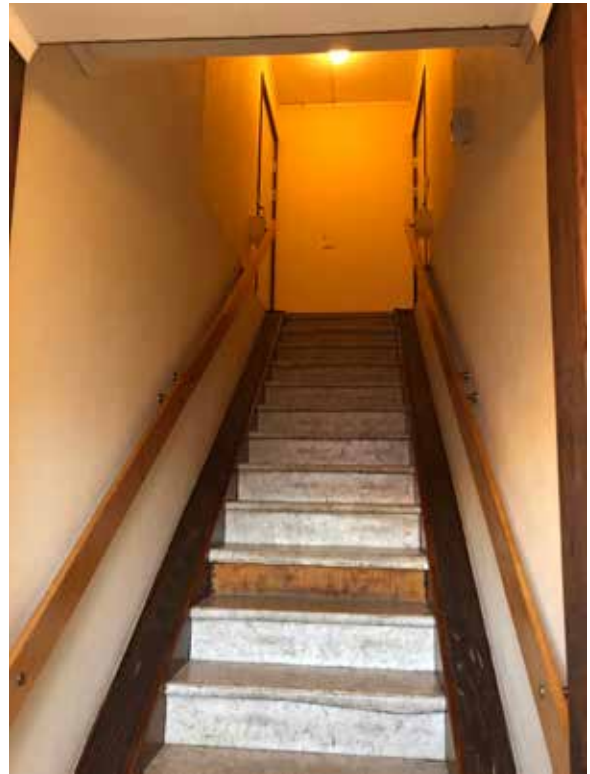
Trapphus i gårdshuset.

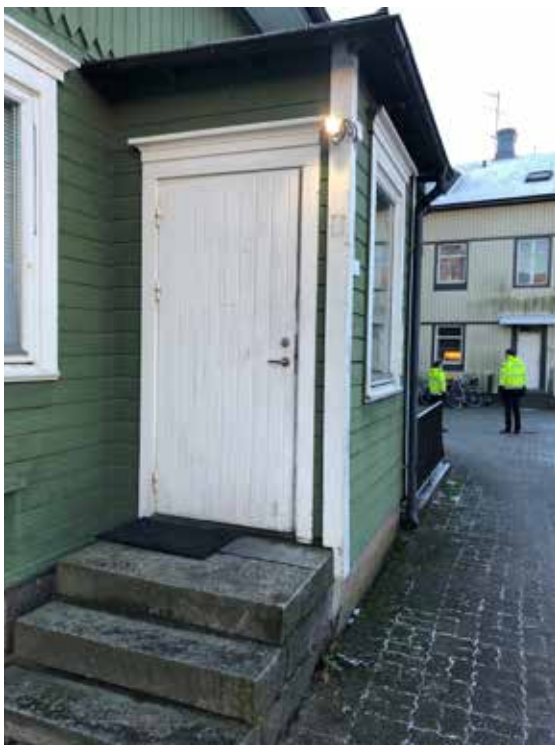
Entrén till trapphus från gårdsidan.

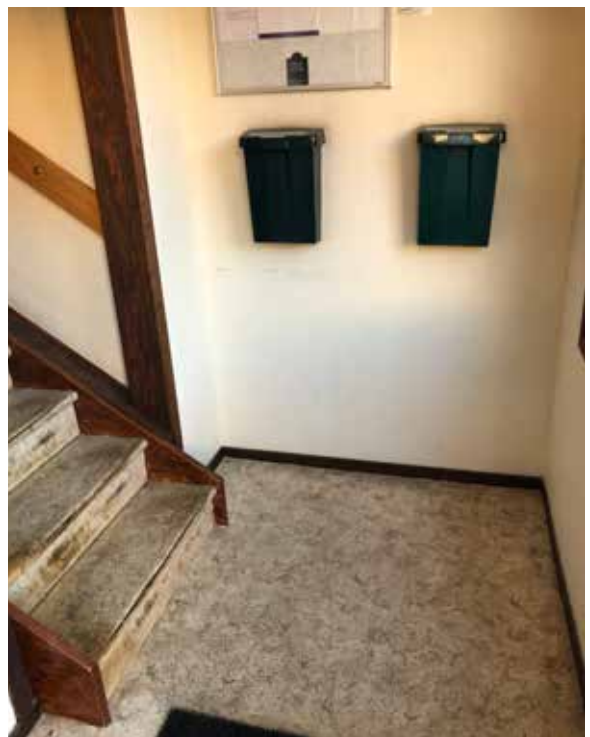
Interiör trapphus, förstuga.

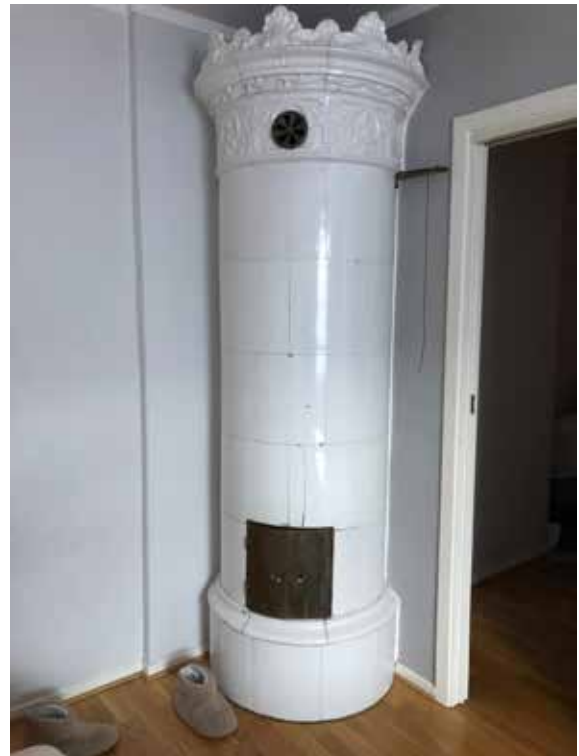
Kakelugnen är från början av 1900-talet.

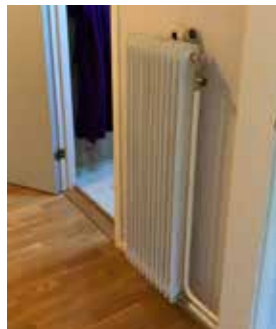
Sektionsradiator
från ca 1930-50
