RAPPORT

Sanering av förorening inom f.d. bensinstation SPIMFAB 14-2602

Morup 23:1 i Morup

2011-11-24

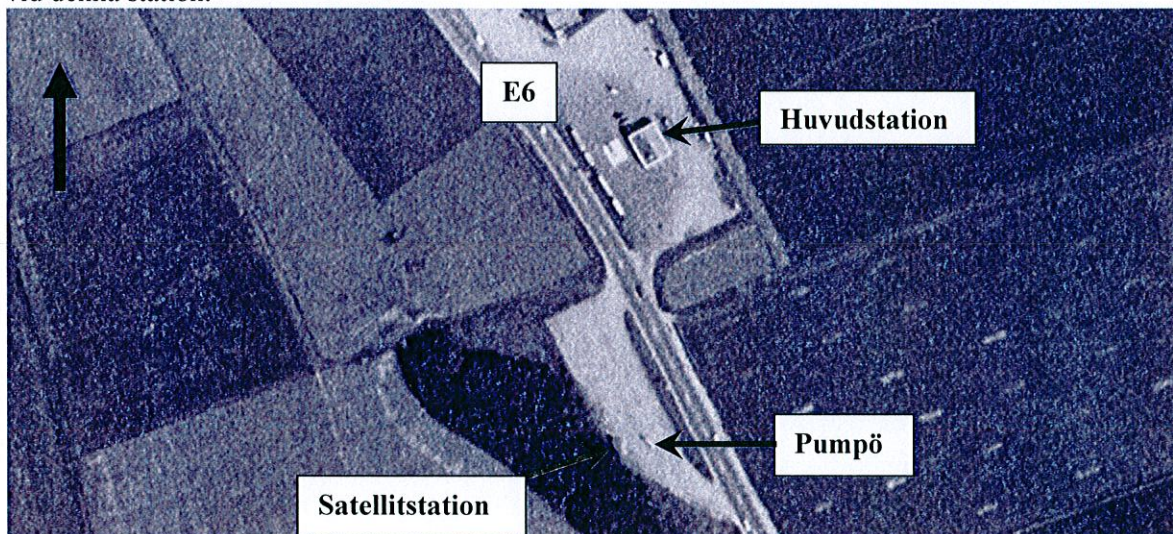
Bild 1. Flygfoto från mitten av 1960-talet. Mobil hade två bensinstationer, en på var sida om den dåvarande E6:an

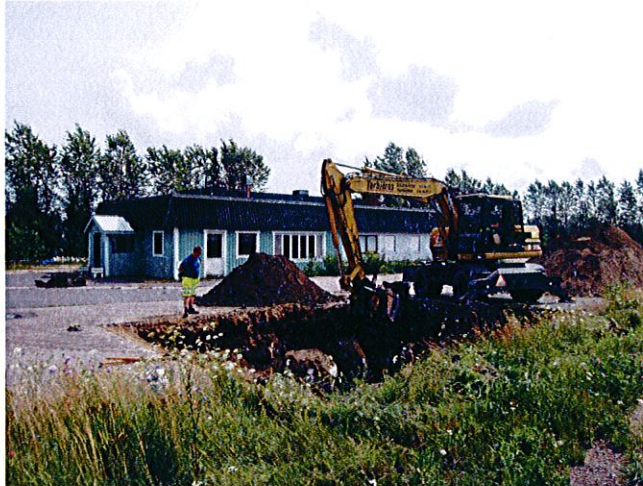
höga PID-halter (max ca 3000 ppm). Större delen av fyllnadsjorden fick grävas bort eftersom merparten av de rena massorna inte gick att separera. Mängden förorenad jord som grävdes bort uppgick till 216,93 ton.

Bild 1. Förorenad jord vid den gamla cisternschakten grävs bort.

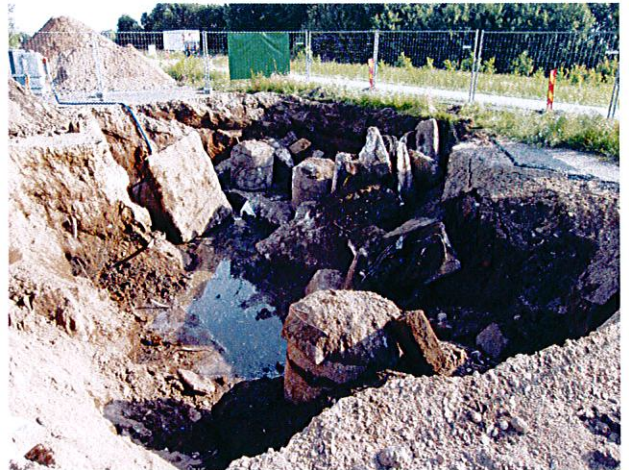
I fyllnadsmassorna påträffades ett flertal större betongfundament som lagts ner i schakten när bensinstationen revs och cisternerna grävdes bort i slutet av 1980-talet. Vid saneringsschakten krossades fundamenten på plats av en grävmaskin försedd med en hydraulisk hammare. En större del av den krossade betongen användes vid återfyllnaden. I övrigt har återfyllnad skett med rena massor (halter < KM).

Bild 2. Ett flertal betongfundament hade lagts i schakten där cisternerna hade legat.

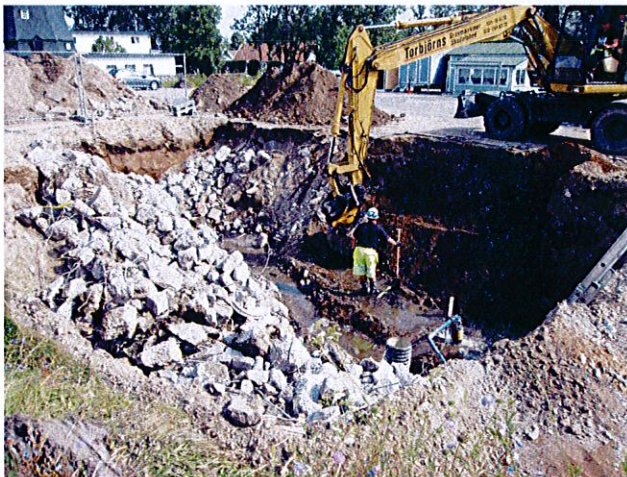
Bild 3. Betongfundamenten har krossats och användes delvis senare vid återfyllningen.

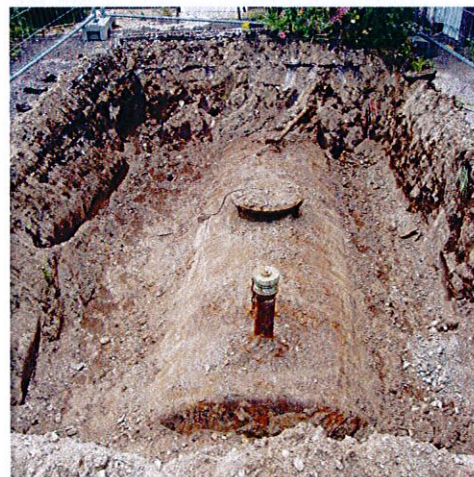
Öster om befintlig byggnad hade en markförlagd eldningsoljecistern lämnats kvar, påfyllningsröret låg under en dexel i asfalten. Asfalten skars upp och fyllnadsjorden ovan cisternen grävdes bort. Manluckan lokaliserades och cisternen tömdes och rengjordes därefter av Slamsugningstjänst i Halmstad. Cisternen, som var på 5 m³, fraktades till Stena Recycling för skrotning, se intyg i bilaga 5.

Bild 4. Eldningsoljetanken har frilagts.

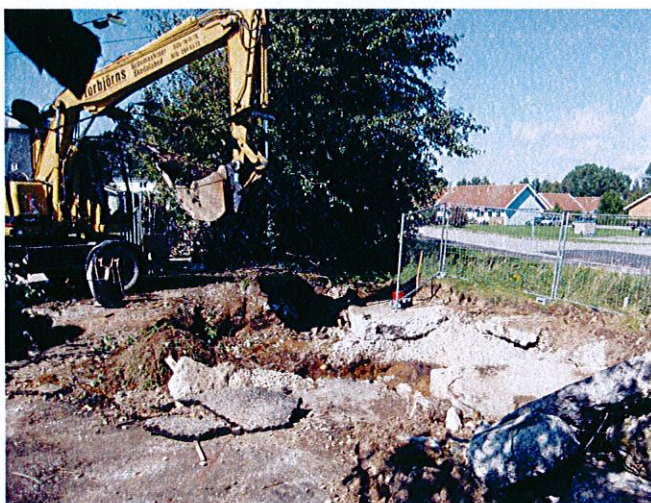
I östra fastighetsgränsen har en större dieselcistern varit uppställd på en betongplatta ovan mark. På västra sidan av betongplattan, mot byggnaden, stod en dieselpump. Vid saneringsschakten grävdes förorenad jord bort inom ett mindre område från markytan till ca 1,3 meter under markytan. Delar av betongplattan demonterades för att den förorenade jorden skulle kunna grävas bort. Mängden förorenad jord uppgick till 44,6 ton.

Bild 5. Bortgrävning av förorenad jord vid betongplattan där dieselcisternen har varit uppställd.

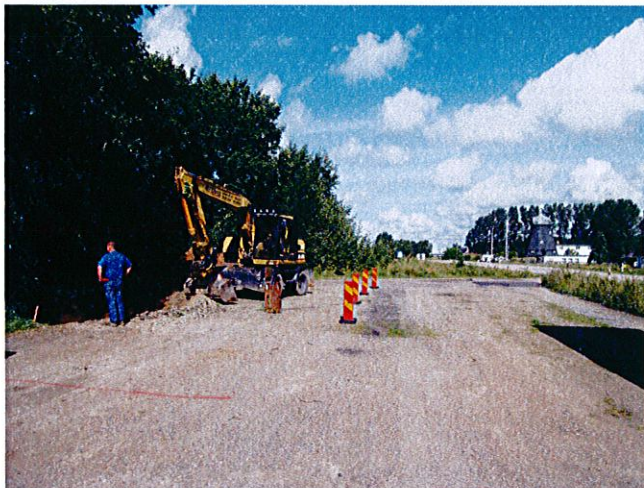
Bild 1. Cisternerna grävs fram.

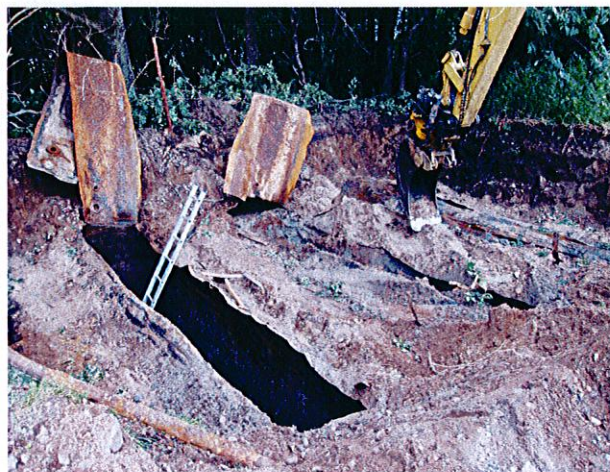
Bild 2. Cisternerna grävs ur och rengörs av EkoTec och Slamsugningstjänst i Halmstad.

Slamsugningstjänst i Halmstad pumpade ur merparten av det bensin- och dieselförorenade vattnet i cisternerna. Därefter skars övre delen av cisternerna upp med hjälp av en sk asfaltskärare och den förorenade sanden grävdes ur. Cisternerna var inte sönderrostade eftersom vattnet stod högt i alla cisternerna. De tre cisternerna tömdes, rengjordes och fraktades därefter, tillsammans med tillhörande rörgalleri (sugledningar, luftningsrör och påfyllningsrör), till Stena Recycling i Halmstad för skrotning, se intyg i **bilaga 5**.

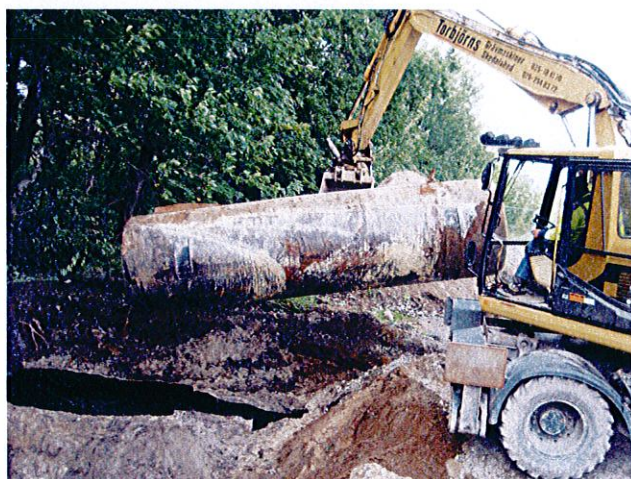
Bild 3. Cisternerna hade en volym av 10 m³ vardera.

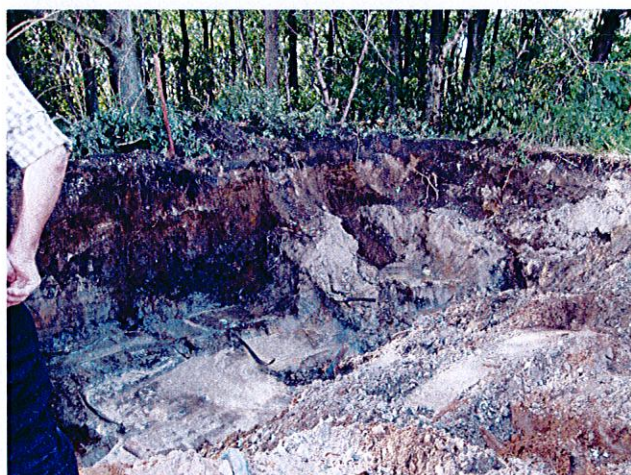
Vid framgrävningen av cisternerna påträffades förorenad jord, föroreningen bestod av bensin- och dieselrester med PID-halter upp till ca 2000 ppm. Den förorenade jorden grävdes succesivt bort.

Bild 4. Den förorenade jorden kring cisternerna grävs bort.

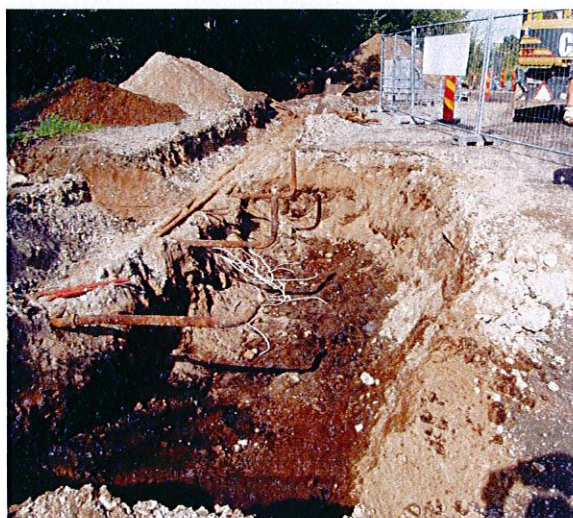
Efter att den förorenade jorden hade grävts bort följdes sugledningarna från cisternområdet mot sydost. Efter ca 20 meter påträffades platsen där pumpön hade legat. Ingen petroleumförorenad jord påträffades längs sugledningarna eller i jorden kring fd pumpön där en provgrop utfördes till ca 1,3 meter under markytan. Vid pumpön mynnade även 2 andra stålrör som anslöt från väster. Rören följdes till platsen där bensinkiosken tidigare hade legat. Förmodligen hade rören varit avsedda för vatten och tryckluft.

Bild 5. Pumpön har legat mitt i gropen . sugledningarna som står upp (3 st) har varit anslutna till pumparna.

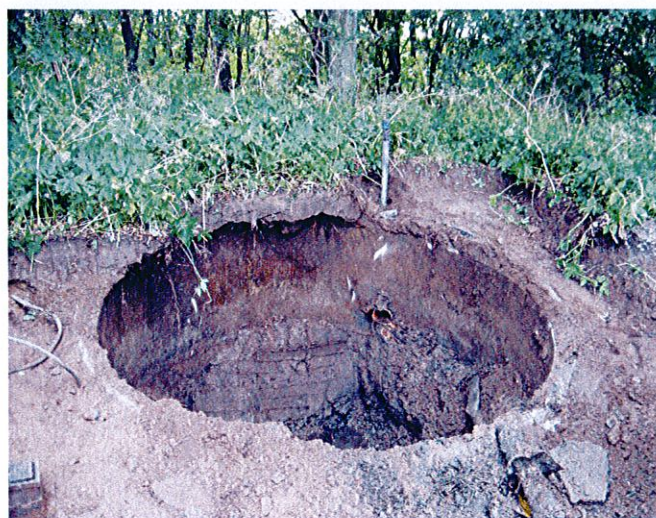
Intill fd bensinkiosken hittades en större betongbrunn som var ca 3,6 meter i diameter och ca 2 meter djup. Brunnen var fylld med sand, grus, mulljord, asfalt, diverse rör mm. Brunnen grävdes ur men inga PID-halter påträffades i jorden. Brunnen har förmodligen använts som avloppsbrunn. Brunnen är kvarlämnad i marken och fylld med nya massor.

Bild 6. En större brunn hittades i anslutning till där bensinkiosken hade legat.
