# Inventering och bedömning av träd på fastigheten Tröinge 6:45, Falkenberg

Inventeringen är genomförd 2022-12-08 av:

Trädkonsult i Skåne AB

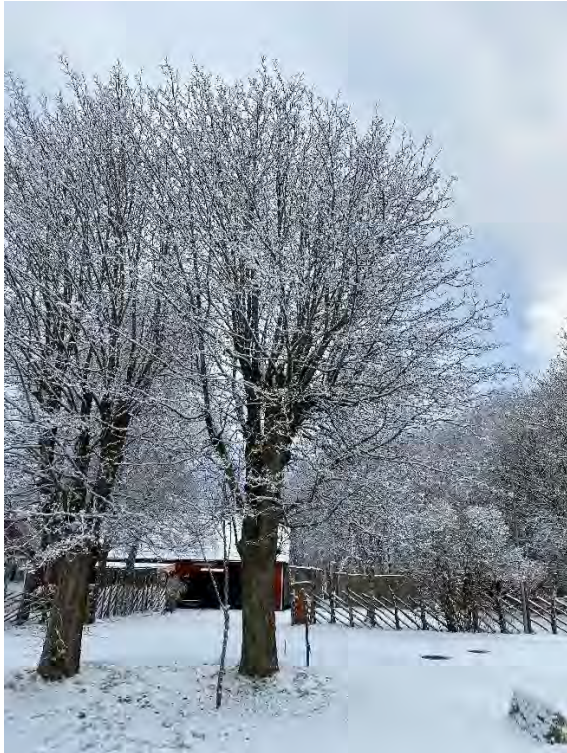
Figur 4. Träd nr 1, oxel (*Sorbus intermedia*).

Trädet har en måttlig vitalitet, är hamlad på två nivåer, 2m och 4-5 m. Det finns en större hålighet vid den lägre hamlingspunkten.

Oxelraden med träd 1-3, 5-9, 11, 13 och 16, bör återhamlas. Eftersom träden har strukturella brister bör en återhamling ske etappvis. Första åtgärden är att återhamla max hälften av trädens kronor ner till den övre hamlingspunkten. Återhamlingen fördelas över hela kronan. Året efter görs återhamling på resterande del av kronan. Återhamlingen bör göras under februari – mars, eller juli – september.

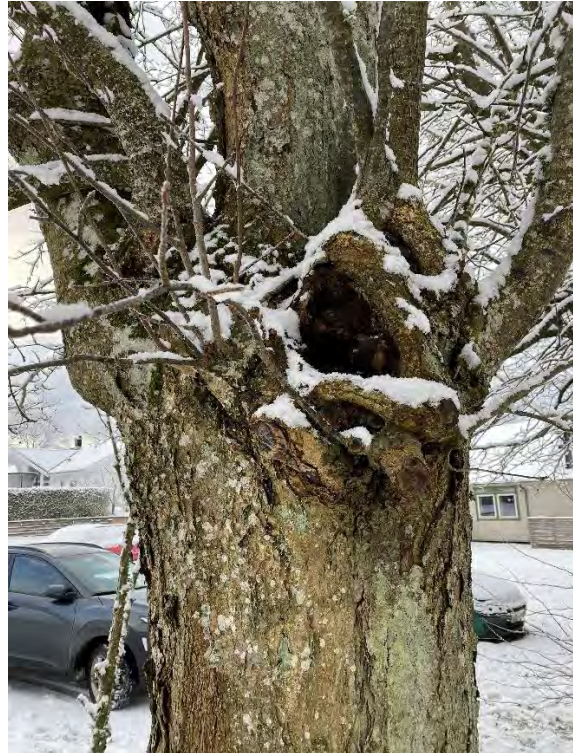
Figur 5. Hålighet på träd nr 1, vid den lägre hamlingspunkten.

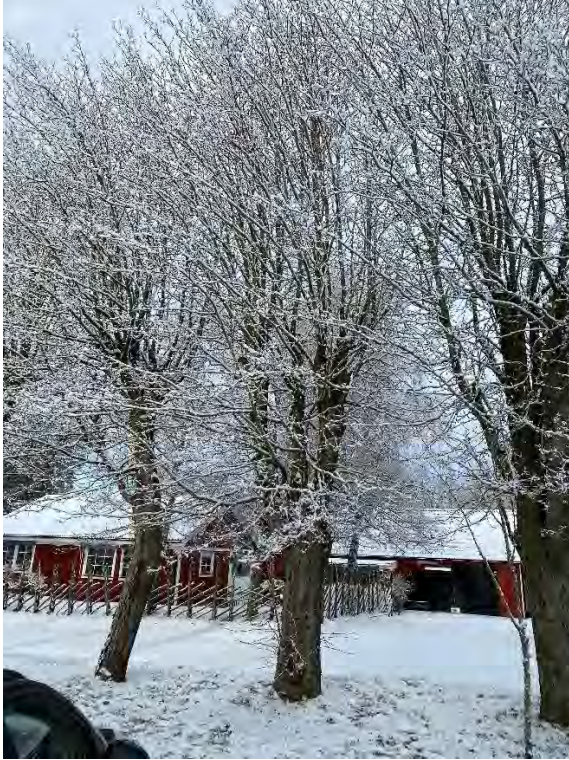
Figur 6. Träd nr 2, oxel (*Sorbus intermedia*).

Trädet har en måttlig vitalitet, är hamlad på två nivåer, 2m och 4-5 m. Det finns flera större håligheter som går en bra bit ner i stammen vid den lägre hamlingspunkten.

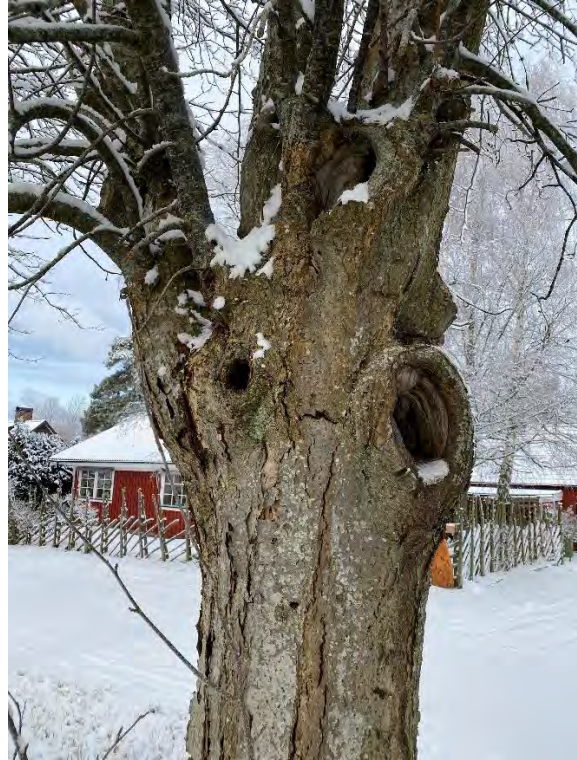
Figur 7. Flera håligheter på träd nr 2, vid den lägre hamlingspunkten.

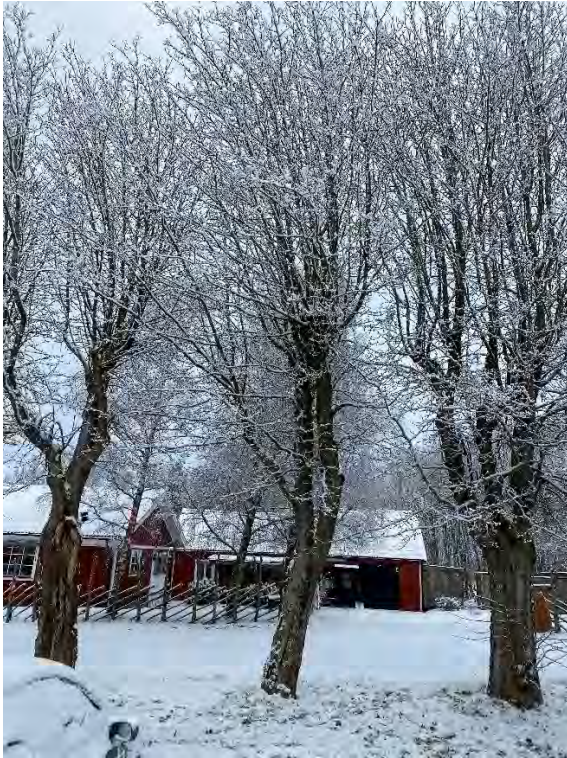
Figur 8. Träd nr 3, oxel (*Sorbus intermedia*).

Trädet har en måttlig vitalitet, är hamlad på två nivåer, 2m och 4-5 m. Det finns hålighet vid den lägre hamlingspunkten.

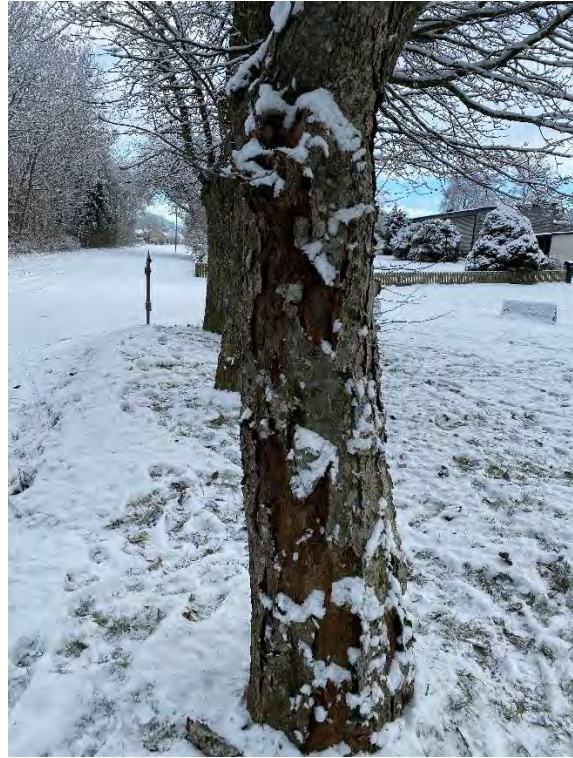
Figur 9. Hålighet på träd nr 3, vid den lägre hamlingspunkten.

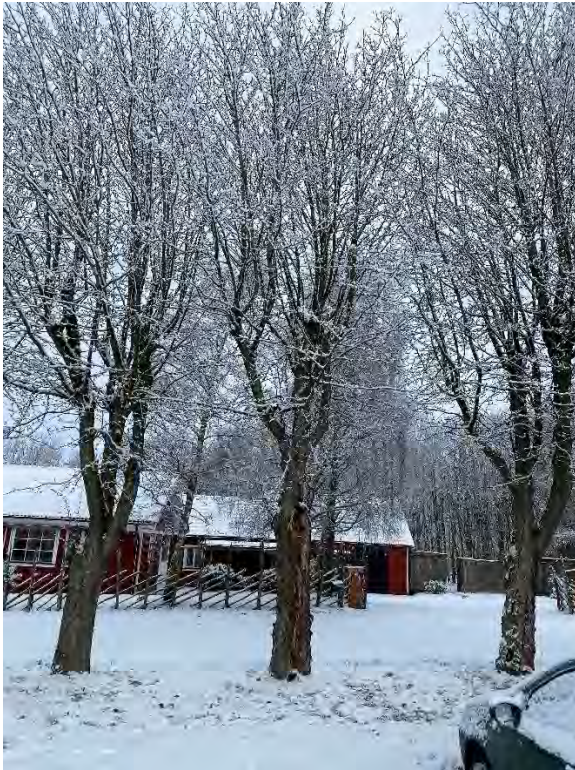
Figur 10. Träd nr 4, oxel (*Sorbus intermedia*).

Träd nr 4 och 10 har omfattande stam- och stambasskada och bör tas bort snarast.

Trädet har en dålig vitalitet, är hamlad på två nivåer, 2m och 4-5 m. Trädet har en omfattande stam- och stambasskada.

Eftersom träd nr 4 och träd nr 10 har så pass omfattande stam- och stambasskador bör dessa träd omgående tas bort av säkerhetsskäl. Även borttagning av träd 12 och 14, som har omfattande stambasskada, bör övervägas då det innebär en hög risk för person och egendom att låta träden stå kvar. Dessa åtgärder kräver dispensansökan.

Borttagna träd 4,10,12 och 14 ersätts med nya oxlar. Två nya oxlar planteras mellan träd 14 – 16.

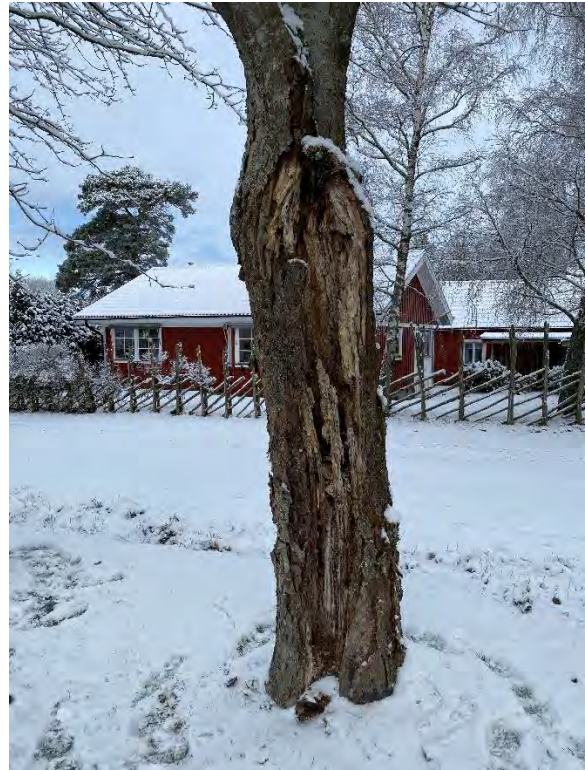
Figur 11. Omfattande stam- och stambasskada på träd nr 4.

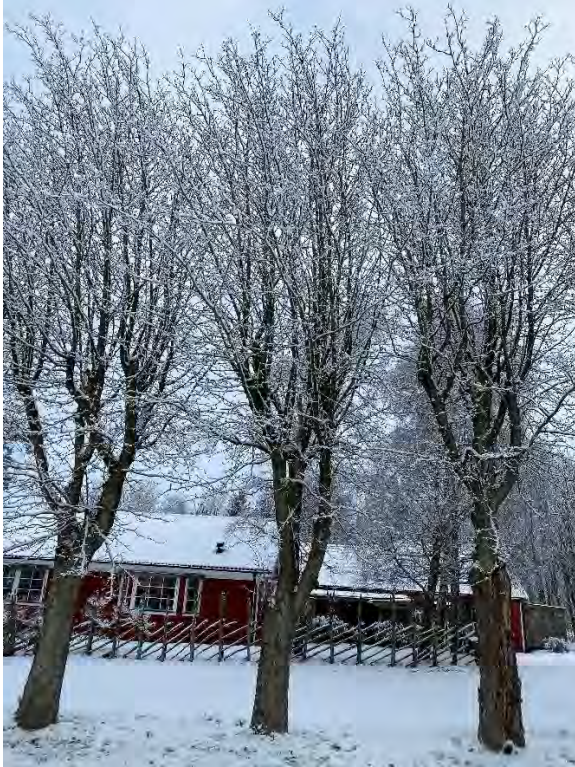
Figur 12. Träd nr 5, oxel (*Sorbus intermedia*).

Trädet har en måttlig vitalitet, är hamlad på två nivåer, 2m och 4-5 m. Det finns flera håligheter vid den lägre hamlingspunkten.

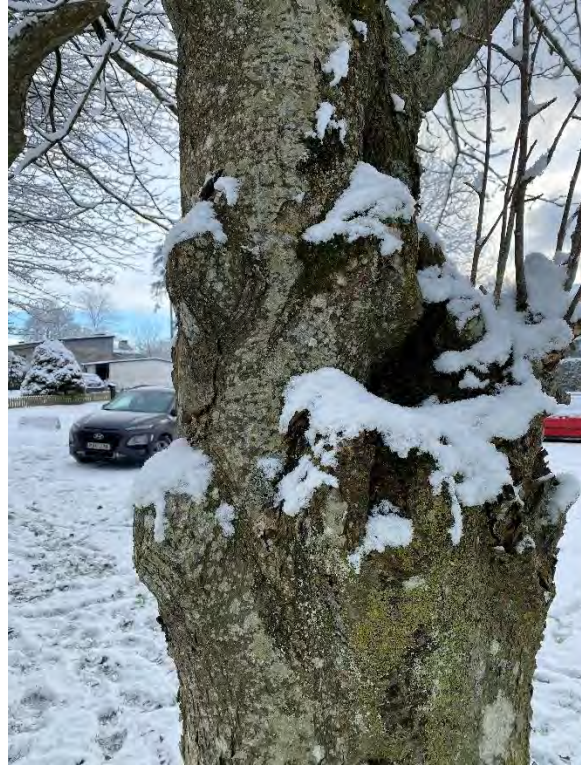
Figur 13. Flera håligheter på träd nr 5, vid den lägre hamlingspunkten.

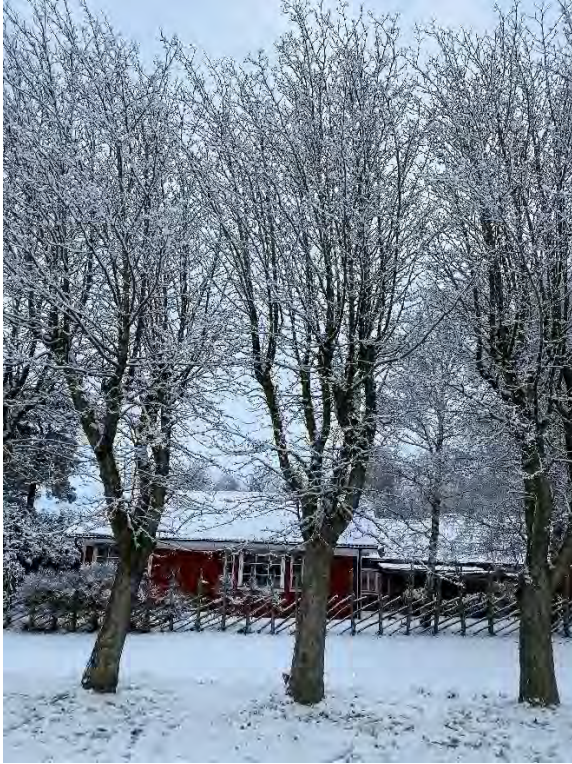
Figur 14. Träd nr 6, oxel (*Sorbus intermedia*).

Trädet har en måttlig vitalitet, är hamlad på två nivåer, 2m och 4-5 m. Det finns håligheter vid den lägre hamlingspunkten.

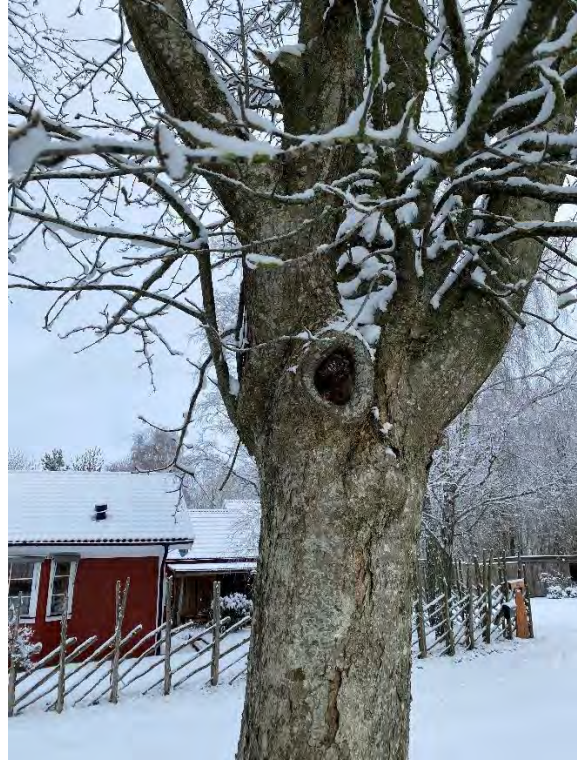
Figur 15. Håligheter på träd nr 6, vid den lägre hamlingspunkten.

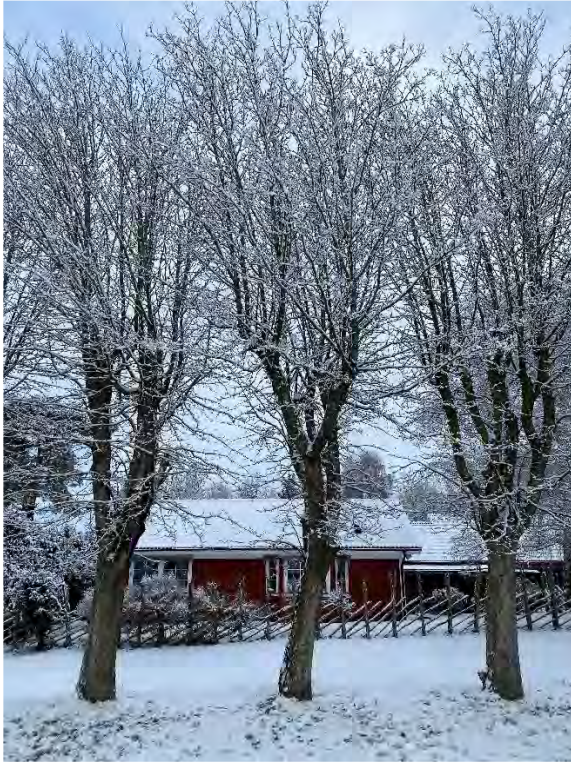
Figur 16. Träd nr 7, oxel (*Sorbus intermedia*).

Trädet har en måttlig vitalitet, är hamlad på två nivåer, 2m och 4-5 m. Det finns håligheter vid den lägre hamlingspunkten, samt en mindre stambasskada.

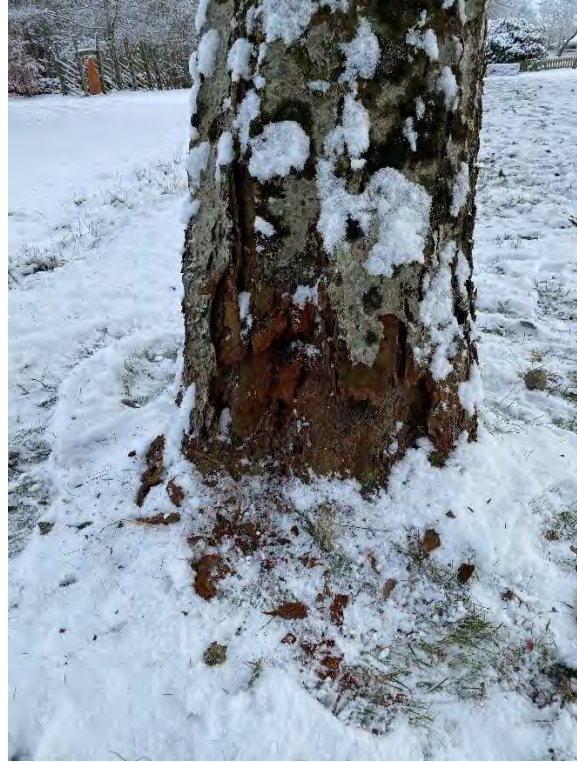
Figur 17. Mindre stambasskada på träd nr 7.

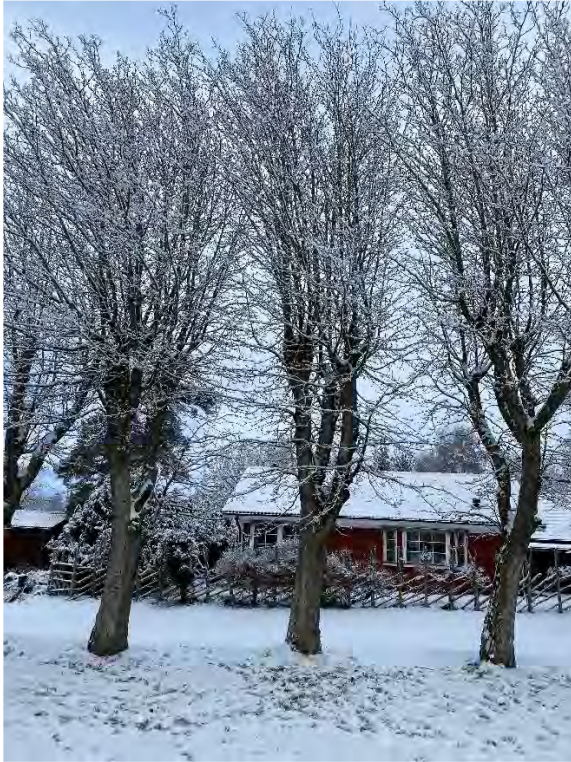
Figur 18. Träd nr 8, oxel (*Sorbus intermedia*).

Trädet har en måttlig vitalitet, är hamlad på två nivåer, 2m och 4-5 m. Det finns håligheter vid den lägre hamlingspunkten, samt flera döda grenar i kronan.

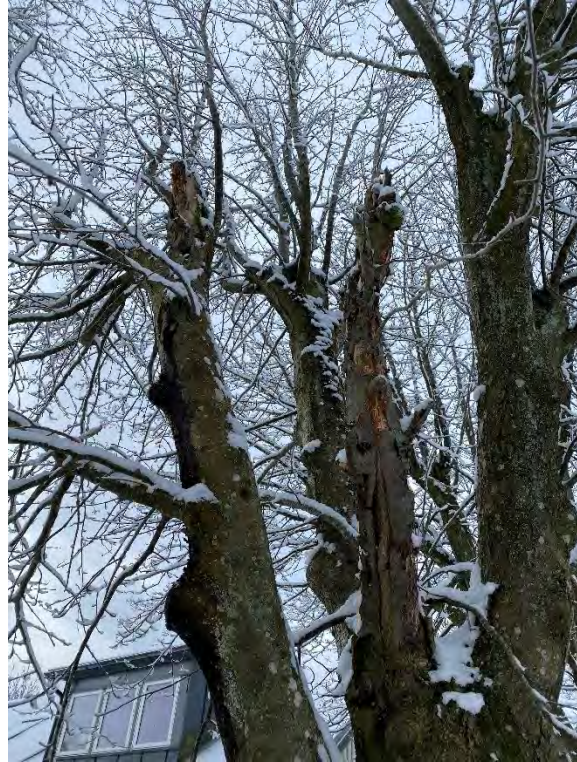
Figur 19. Flera döda grenar i kronan på träd nr 8.

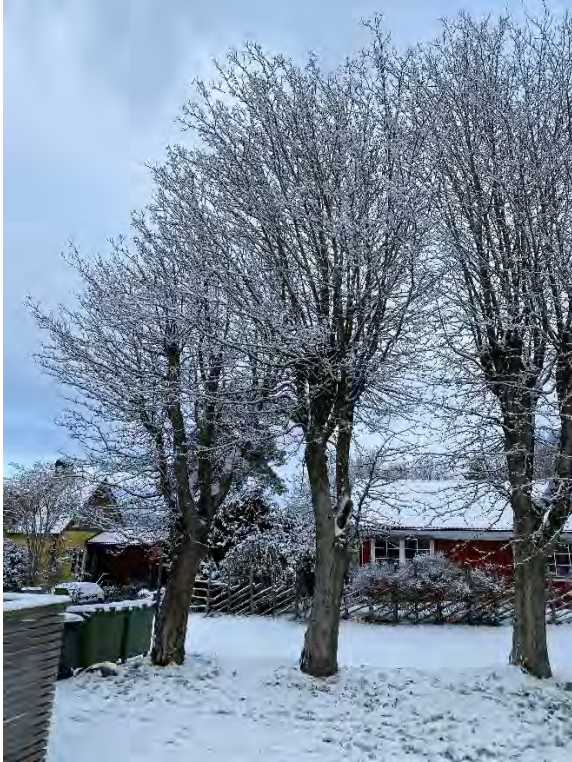
Figur 20. Träd nr 9, oxel (*Sorbus intermedia*).

Trädet har en måttlig vitalitet, är hamlad på två nivåer, 2m och 4-5 m. Flera större håligheter vid den lägre hamlingspunkten.

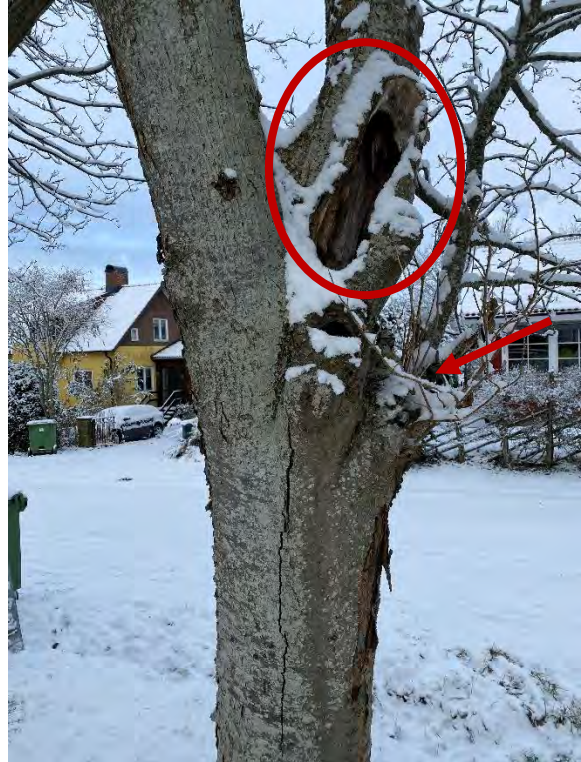
Figur 21. Flera större håligheter på träd nr 9.

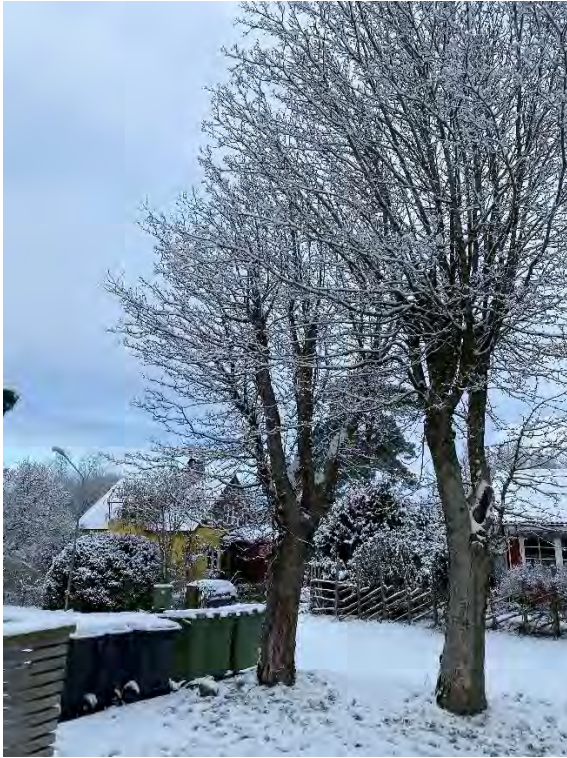
Figur 22. Träd nr 10, oxel (*Sorbus intermedia*).

Trädet har en dålig vitalitet, är hamlad på två nivåer, 2m och 4-5 m. Omfattande stam- och stambasskada, samt flera större håligheter vid den lägre hamlingspunkten.

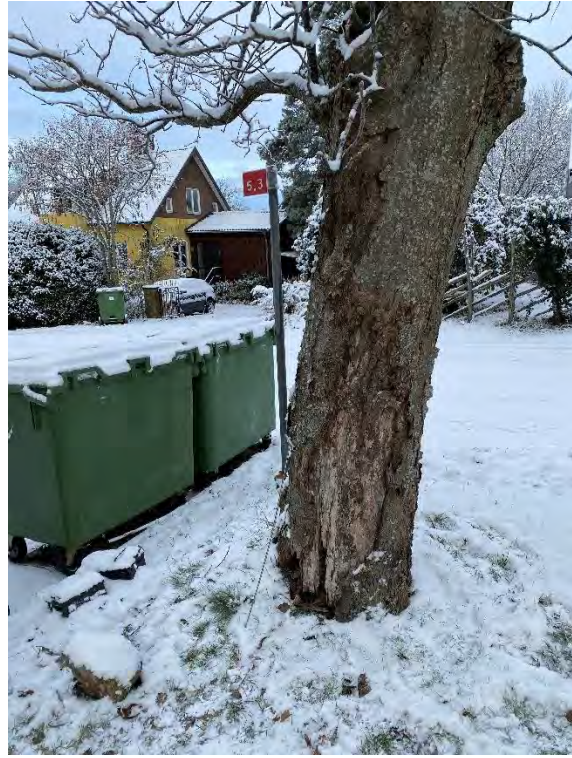
Figur 23. Omfattande stam- och stambasskada på träd nr 10.

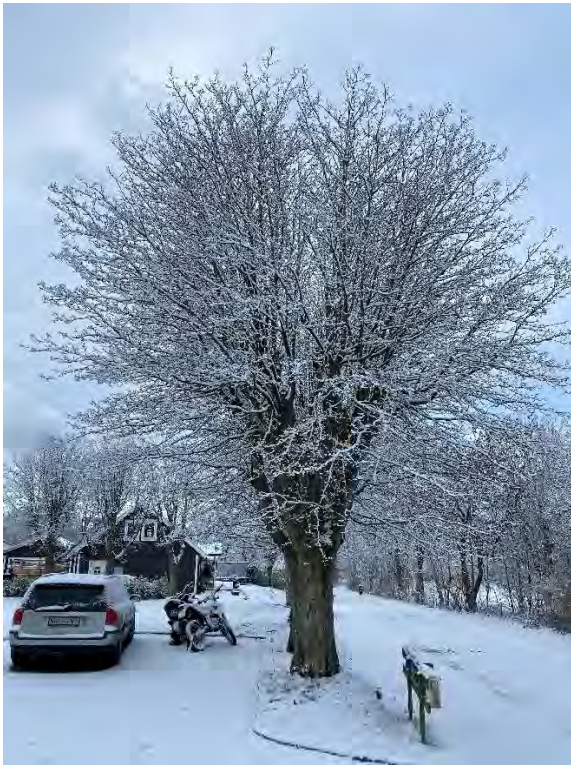
Figur 24. Träd nr 11, oxel (*Sorbus intermedia*).

Trädet har en måttlig vitalitet, är hamlad på två nivåer, 2m och 4-5 m. Mindre stambasskada, samt håligheter vid den lägre hamlingspunkten.

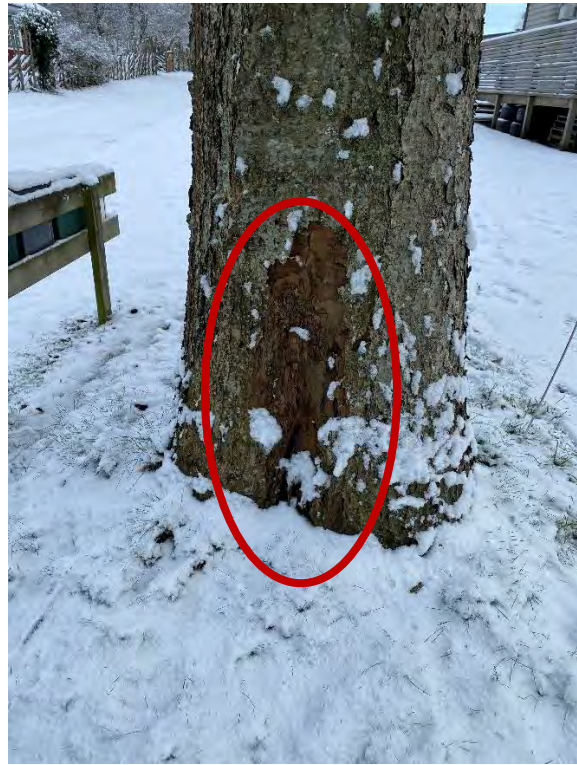
Figur 25. Mindre stambasskada på träd nr 11.

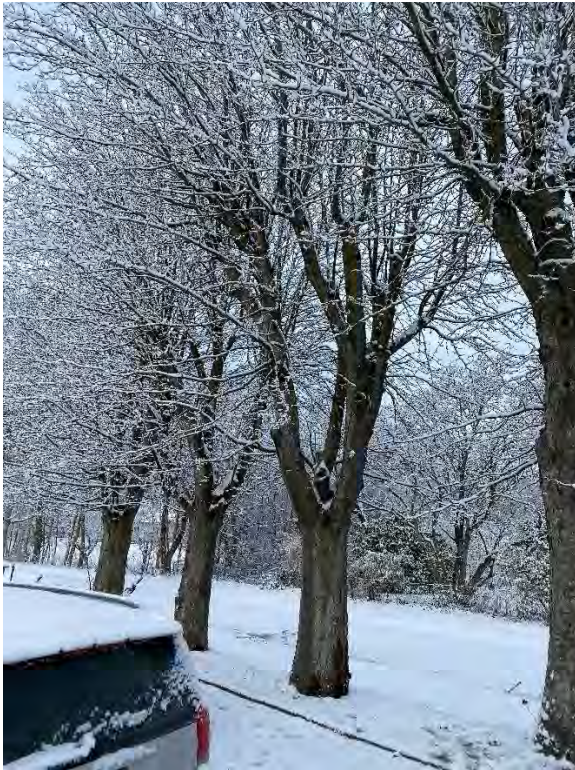
Figur 26. Träd nr 12, oxel (*Sorbus intermedia*).

Trädet har en måttlig vitalitet, är hamlad på två nivåer, 2m och 4-5 m. Omfattande stambasskada, samt håligheter vid den lägre hamlingspunkten.

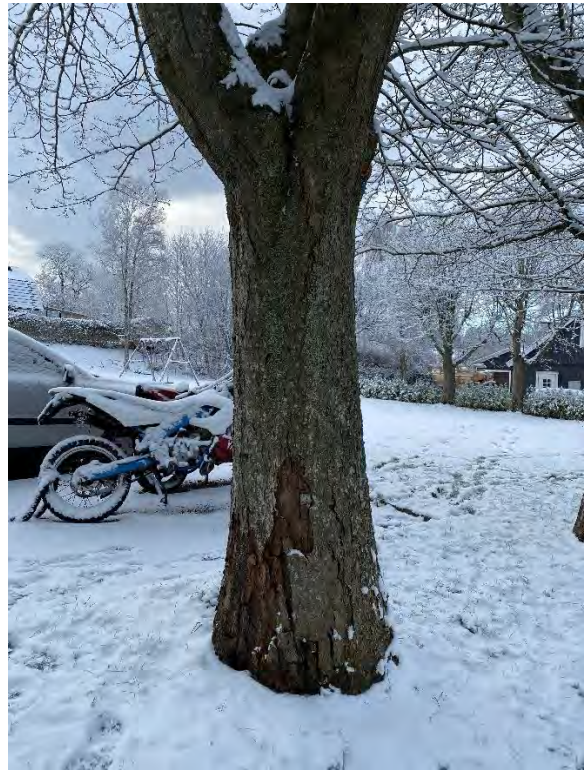
Figur 27. Omfattande stambasskada på träd nr 12.

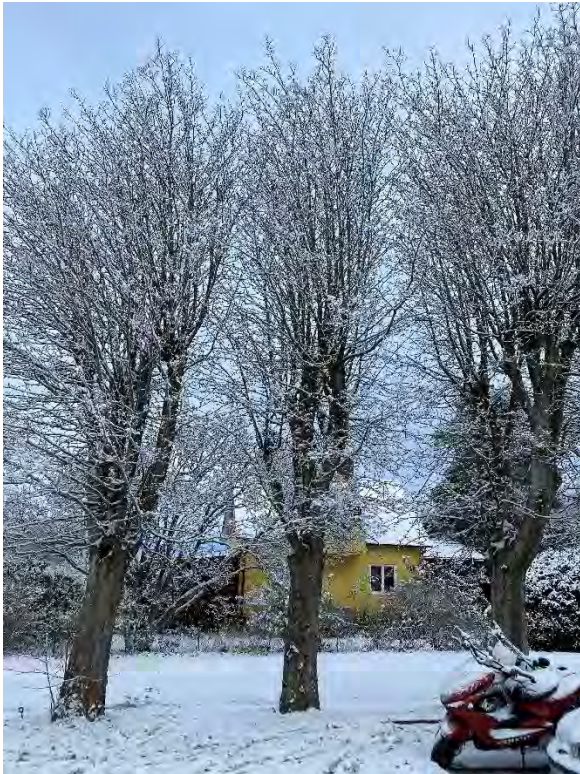
Figur 28. Träd nr 13, oxel (*Sorbus intermedia*).

Trädet har en måttlig vitalitet, är hamlad på två nivåer, 2m och 4-5 m. Mindre stambasskada, samt håligheter vid den lägre hamlingspunkten.

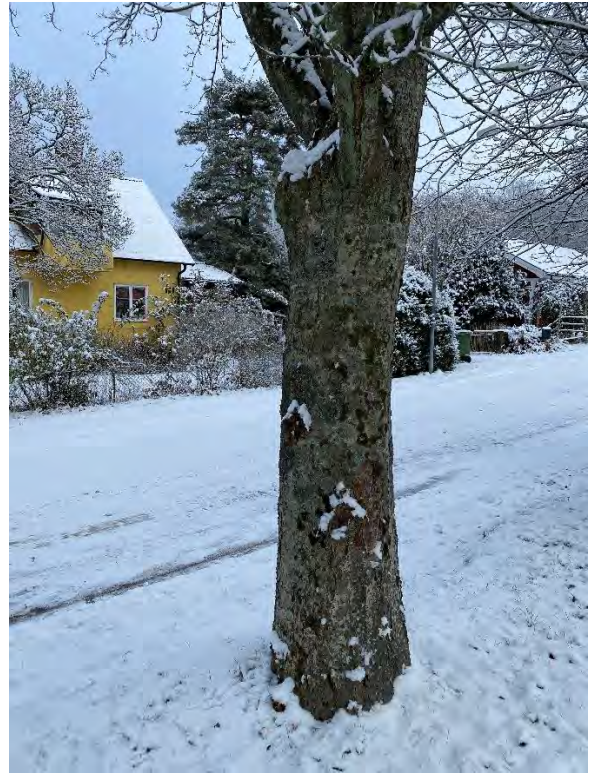
Figur 29. Håligheter och mindre stambasskada på träd nr 13.

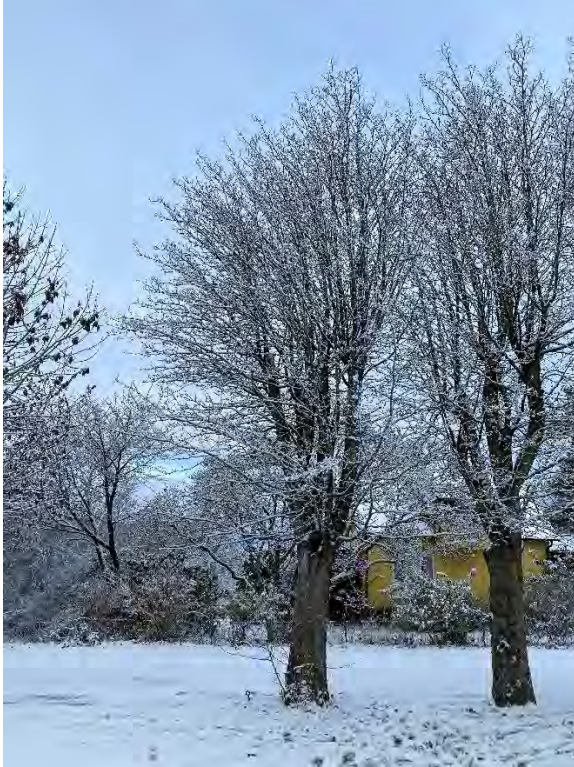
Figur 30. Träd nr 14, oxel (*Sorbus intermedia*).

Trädet har en måttlig vitalitet, är hamlad på två nivåer, 2m och 4-5 m. Omfattande stambasskada, samt håligheter vid den lägre hamlingspunkten.

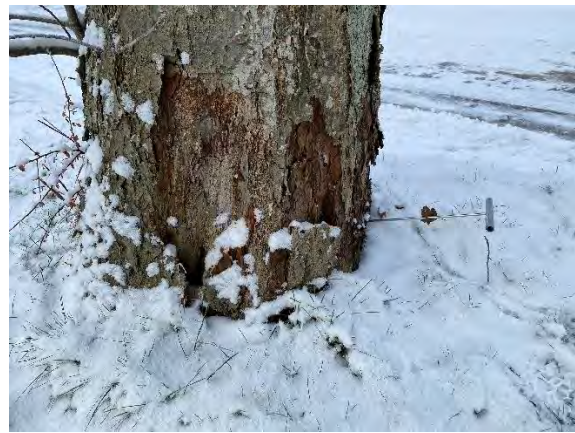
Figur 31. Omfattande stambasskada på träd nr 14.

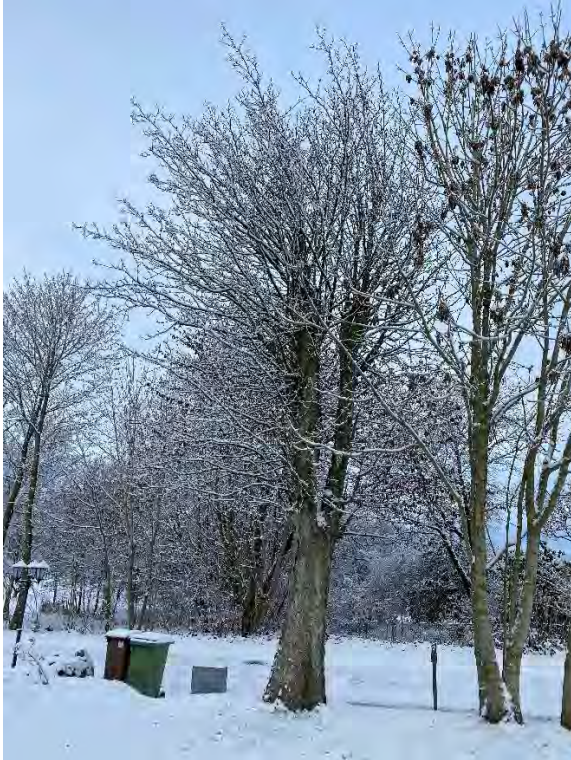
Figur 32. Träd nr 16, oxel (*Sorbus intermedia*).

Trädet har en måttlig vitalitet, är hamlad på två nivåer, 2m och 4-5 m. Stambasskada med trolig fjällticka (*Polyporus squamosus*), samt håligheter vid den lägre hamlingspunkten.

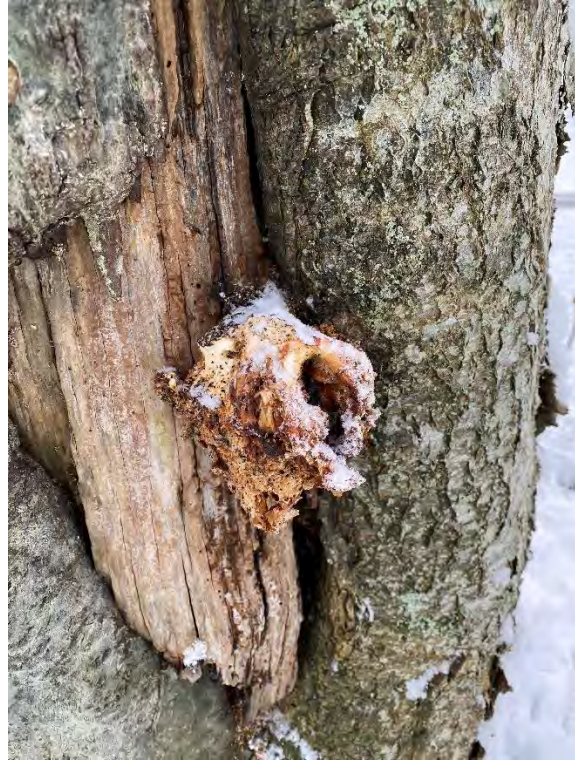
Figur 33. Stambasskada med trolig fjällticka (*Polyporus squamosus*) på träd nr 16.

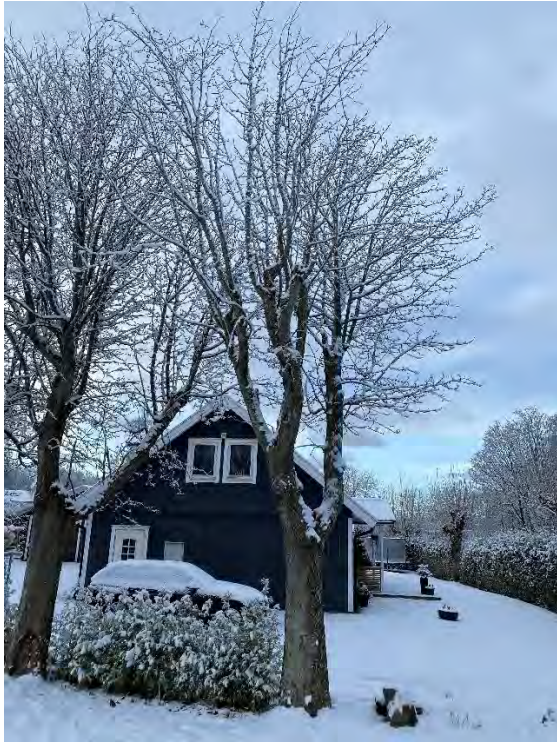
Figur 34. Träd nr 17, oxel (*Sorbus intermedia*).

Träd 17 – 23 står längs fastighetens västra gräns. Träd 17 har dålig vitalitet och närmare halva kronan är död. Träd 18 - 22 har en måttlig vitalitet. Träd 19 och 20 har omfattande stambasskada. Träd nr 23 är död. Samtliga träd är hamlade på två nivåer, 2m och 4-5 m.

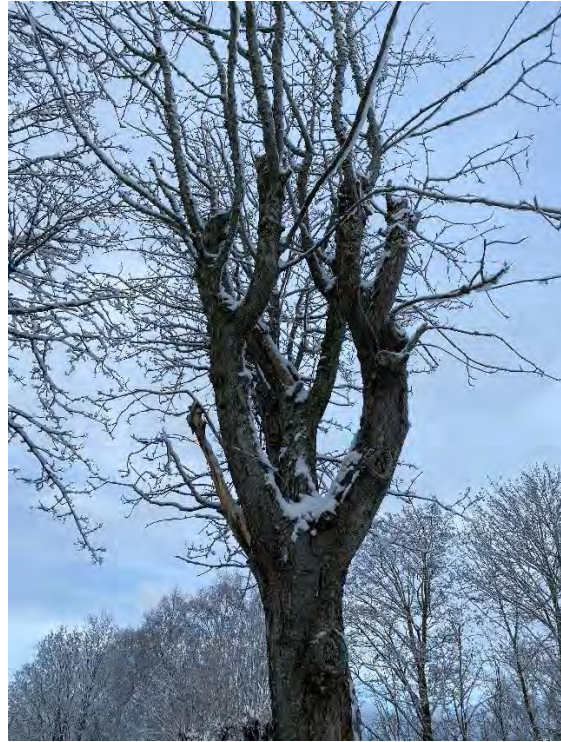
Figur 35. Närmare halva kronan död på träd nr 17.

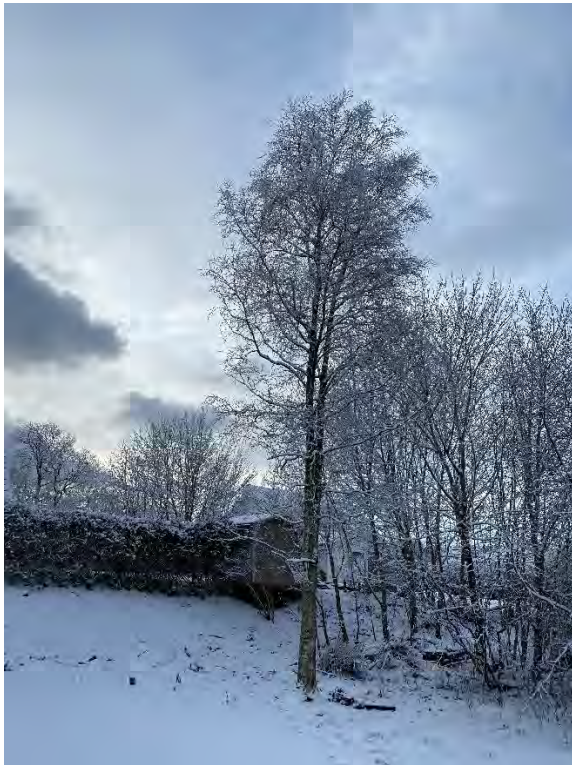
Figur 38. Träd nr 27, vårtbjörk (*Betula pendula*).

Trädet har god vitalitet, trädet har en dubbltopp och några grenstumpar är kvarlämnade efter beskärning.

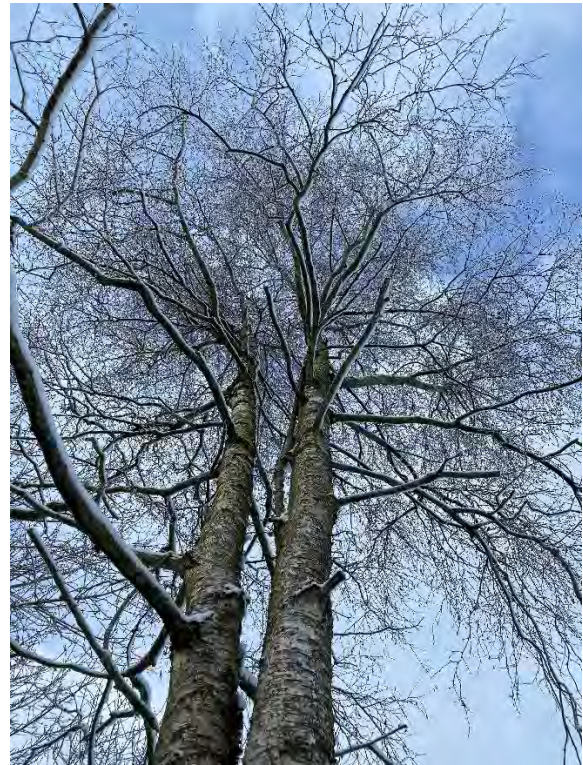
Figur 39. Dubbeltopp och kvarlämnade grenstumpar på träd nr 27.

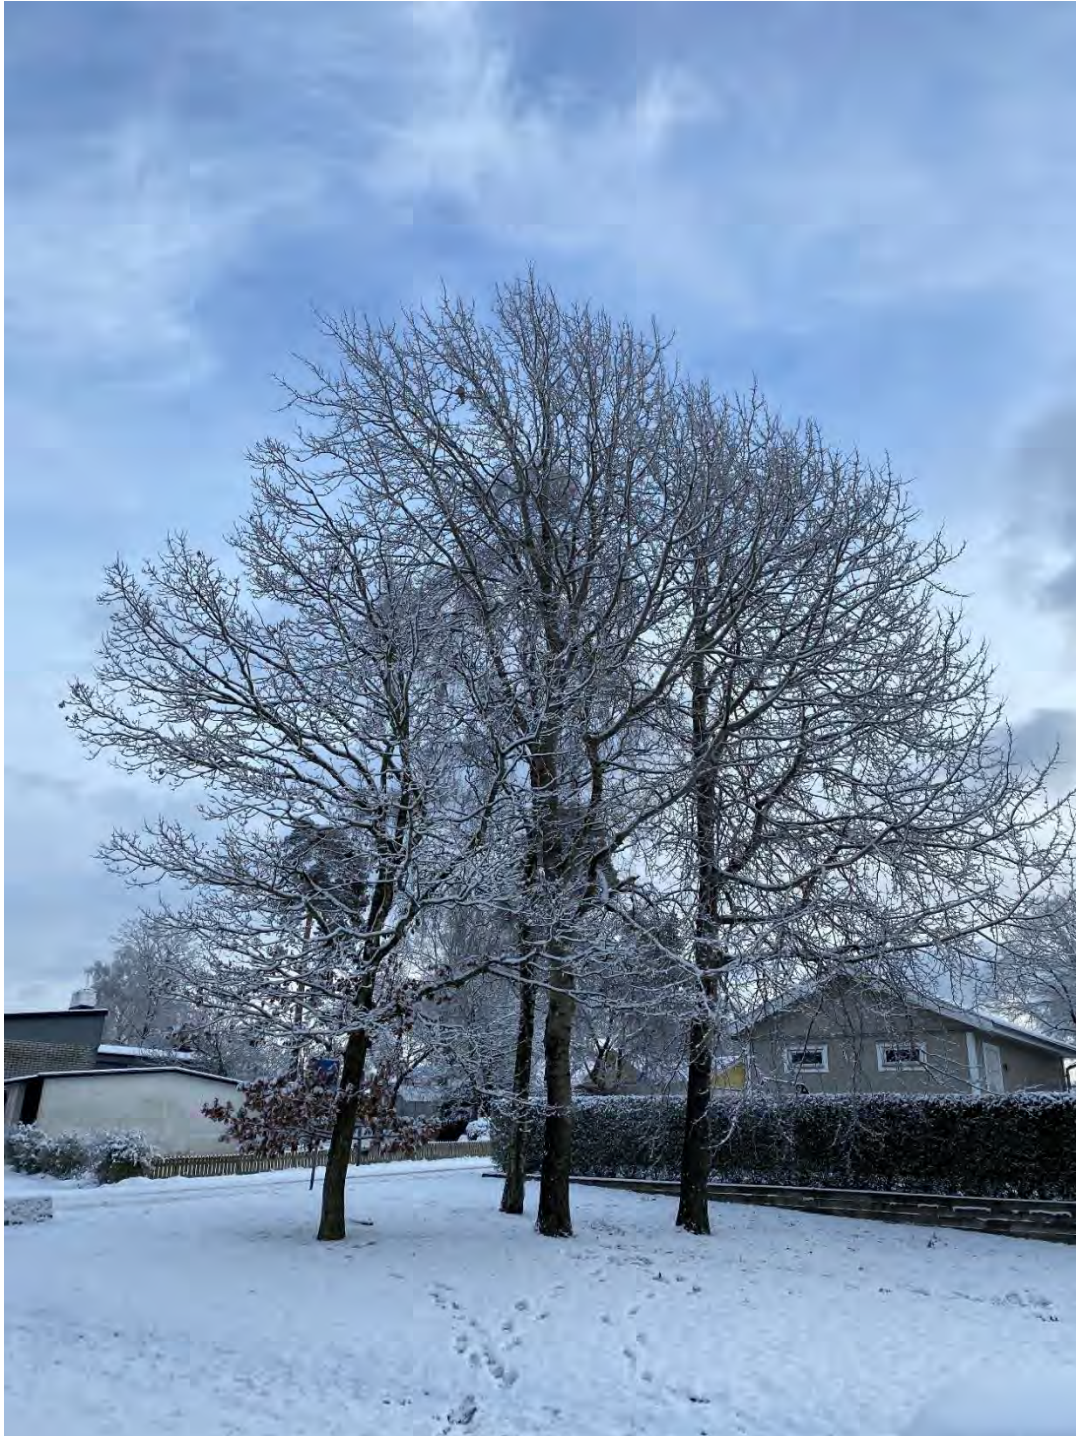
Figur 40. Träd 29 – 32.

Träd 29 – 32 består av en grupp träd som står ganska tätt. Träd 29 och 30 är obestämd poppel (*Populus sp.*), med god vitalitet och inga synliga skador. Träd nr 31 skogsek (*Quercus robur*), har god vitalitet och inga synliga skador, men är trängd av den närmaste poppeln. Träd nr 32 vårtbjörk (*Betula pendula*) med god vitalitet och inga synliga skador.

Träd nr 30 bör tas bort för att gynna träd nr 31:s utveckling.

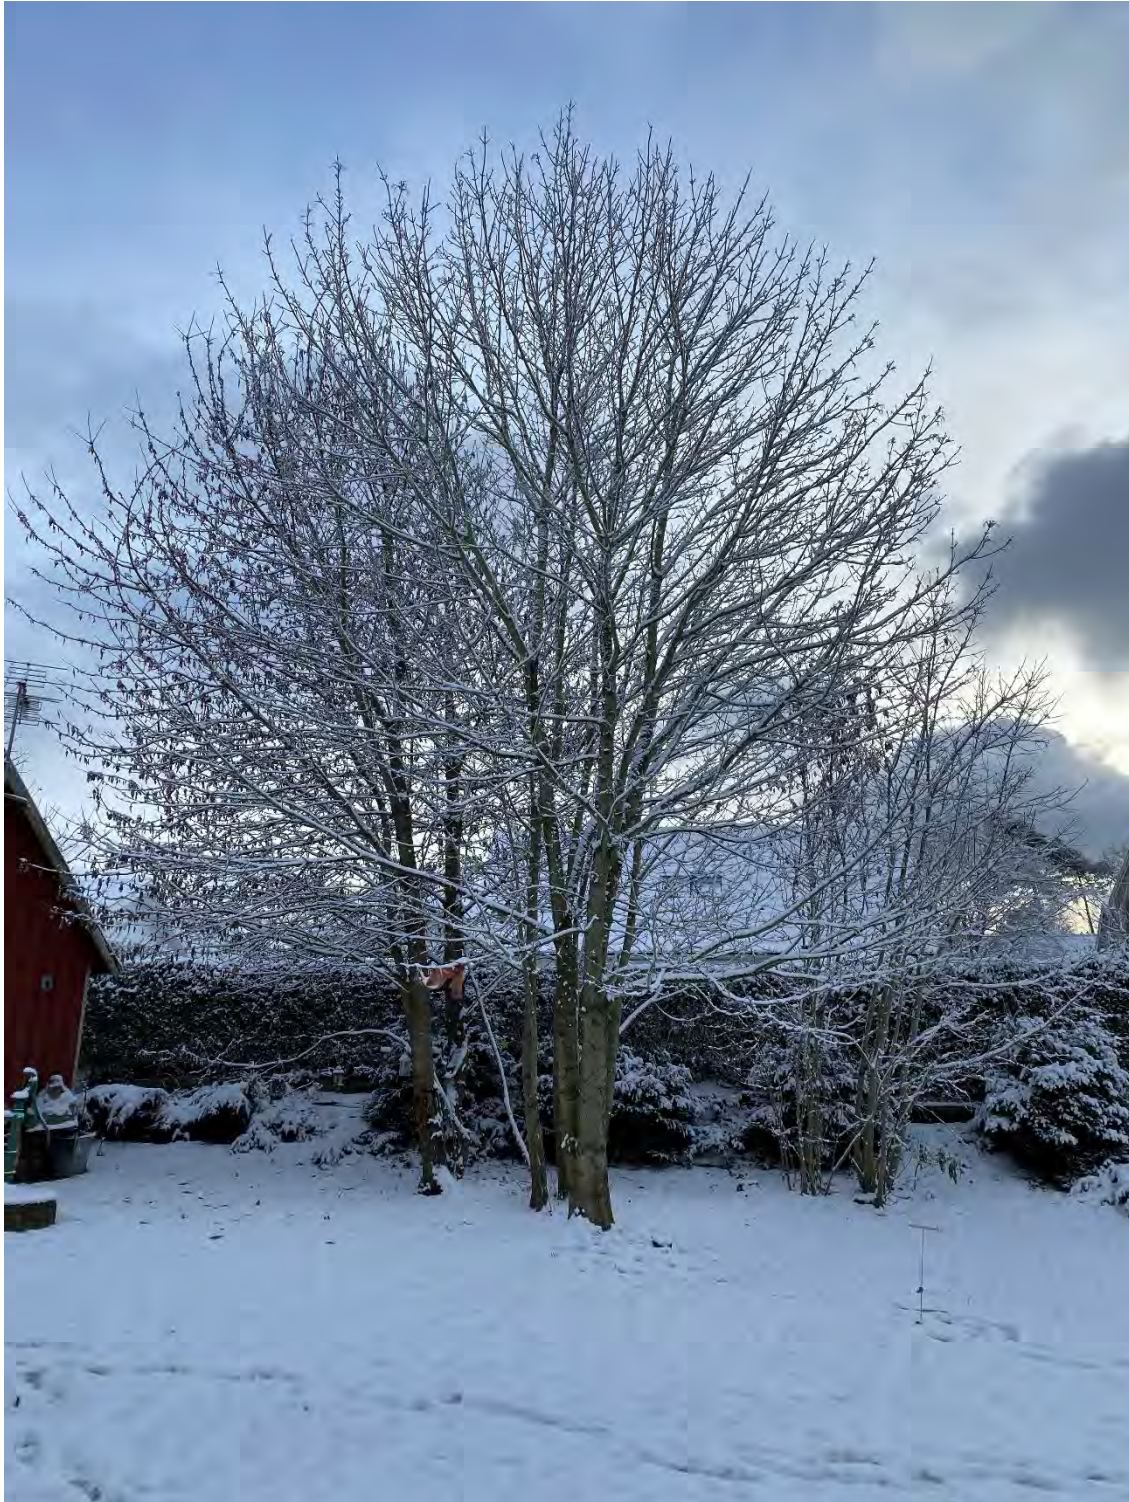
Figur 41. Träd 33 – 36.

Träd 33 – 36 består av en grupp träd som står ganska tätt. Träd 33, 35 och 36 är skogslönn (*Acer platanoides*). Träd 33 har en dubbelstam och en mindre stamskada annars med god vitalitet.

Träd nr 34 fågelbär (*Prunus avium*), har god vitalitet, men en större stamskada. Träd 35 och 36 är mindre flerstammiga träd mer som buskar.
