Uppdrag: Ullared 2:212 mfl DP

Projekterings PM Geoteknik

Uppdrag
Ullared 2:212 mfl DP
Uppdragsnummer
781134
GNR
G20009
Beställare
Falkenbergs Kommun
Beställarens referens
Rickard Alström

Datum
2020-04-20
Revidering

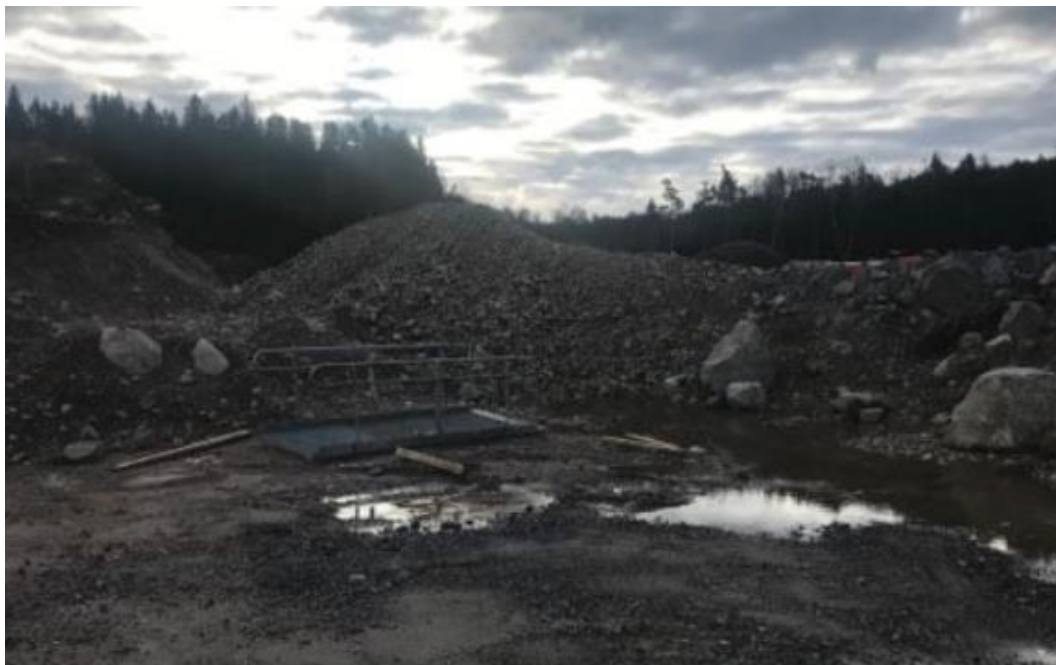
Massupplagen inom området innehåller varierande fraktioner av sand, sten och block. Block förekommer här i branta fyllningsslänter vilket innebär risk för blocknedfall för befintliga förhållanden, se figur 5-4.

Figur 5-4 Massupplag

För att undvika risk för blocknedfall som kan påverka detaljplaneområdet behöver massupplagen hanteras genom utjämning av nivåskillnader inom området eller bortförsl av massorna för återställning av området innan exploatering.
