KULTURMILJÖUTREDNING 2022

Malin Clarke

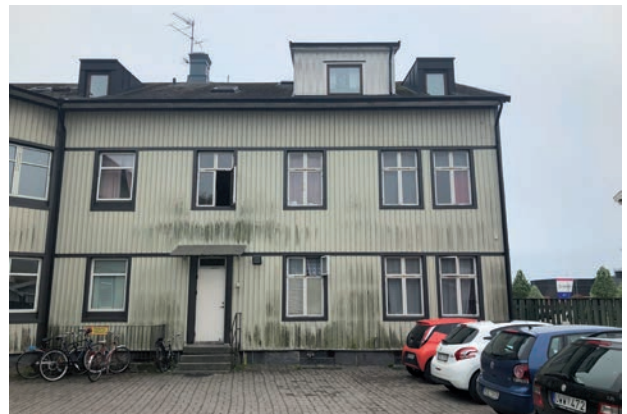
Gårdsfasaden sedd från norr. Åt detta håll finns flera fönster med ursprunglig indelning bevarade.

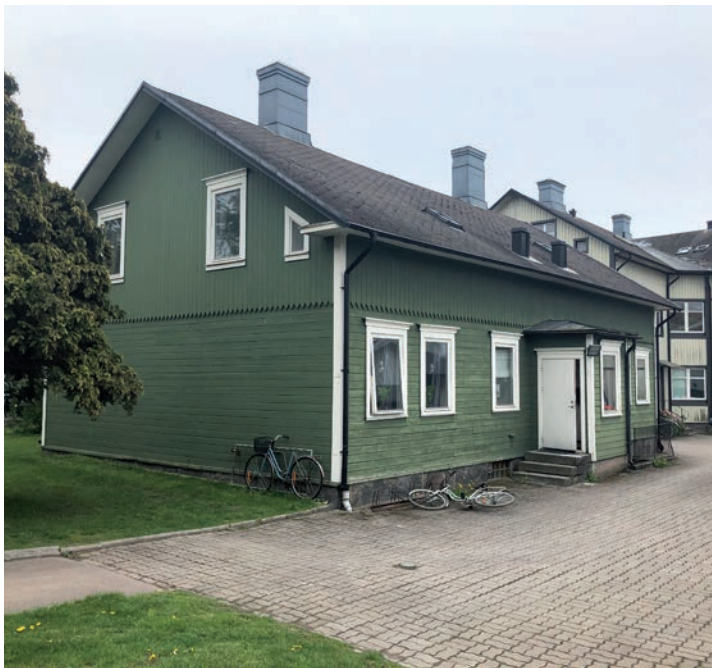
Gårdshuset sett från norr. Här syns den lilla förstukvisten. Panelen är typisk för bebyggelsen från sekelskiftet 1900 och är troligtvis ursprunglig.
