KULTURMILJÖUTREDNING 2022

BERTE QVARN

Hallands län, Slöinge socken, Berte 3:1 m fl

RAPPORT KULTURMILJÖ HALLAND 2022:68

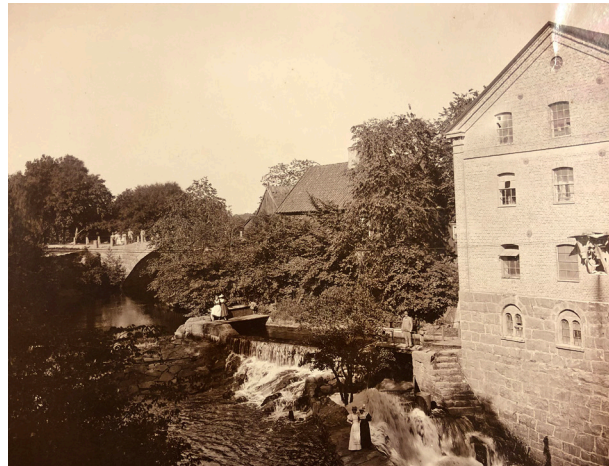
Kvarnen till höger i bild. Bilden är tagen före 1899. Magasinet intill bron är inte uppfört, istället skymtar Berte Andersgårds manbyggnad bakom träden. Berte Qvarns arkiv, Hallands näringslivs arkiv

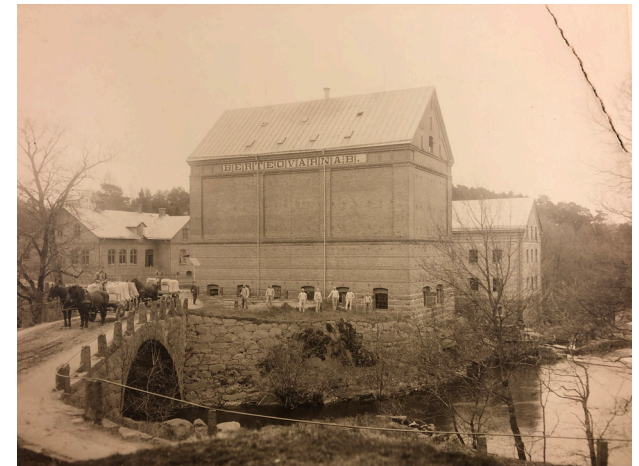
Magasinet i förgrunden med kvarnen bakom till höger samt kontoret till vänster. Berte Qvarns arkiv, Hallands näringslivs arkiv

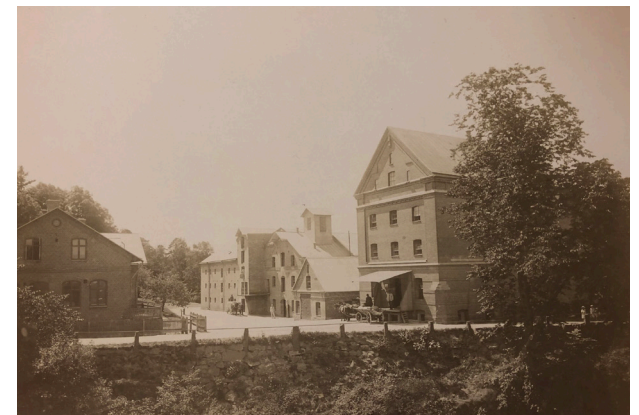
Foto från 1914. Ytterligare utbyggnader har skett i anslutning till kvarn och magasin. Berte Qvarns arkiv, Hallands näringslivs arkiv

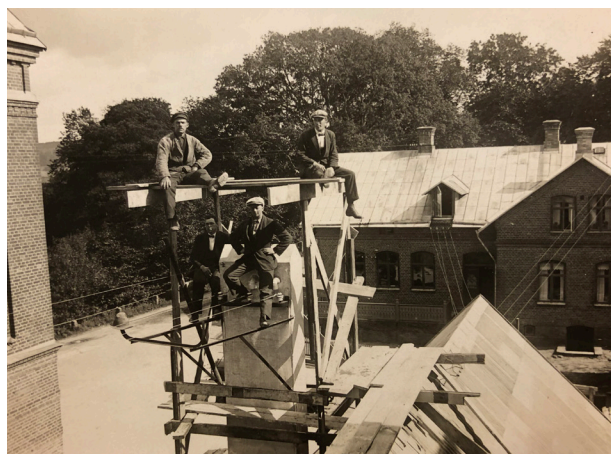
Foto från ombyggnaden 1923. Berte Qvarns arkiv, Hallands näringslivs arkiv

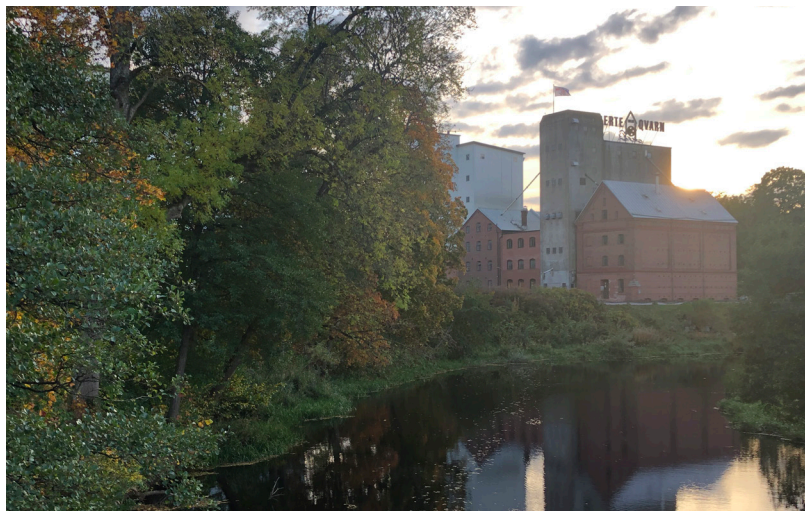
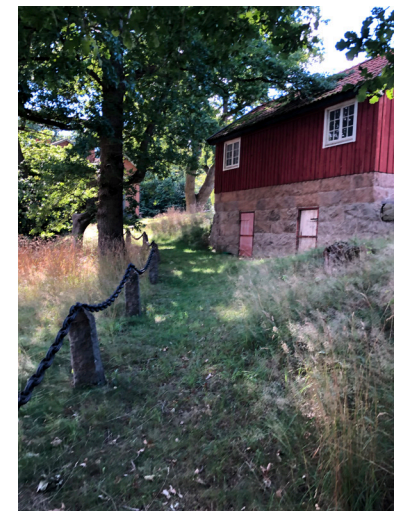
Ovan: Ekonomibygnad och stenpollare med kedjor längs Suseån, på motsatt sida kvarnen.

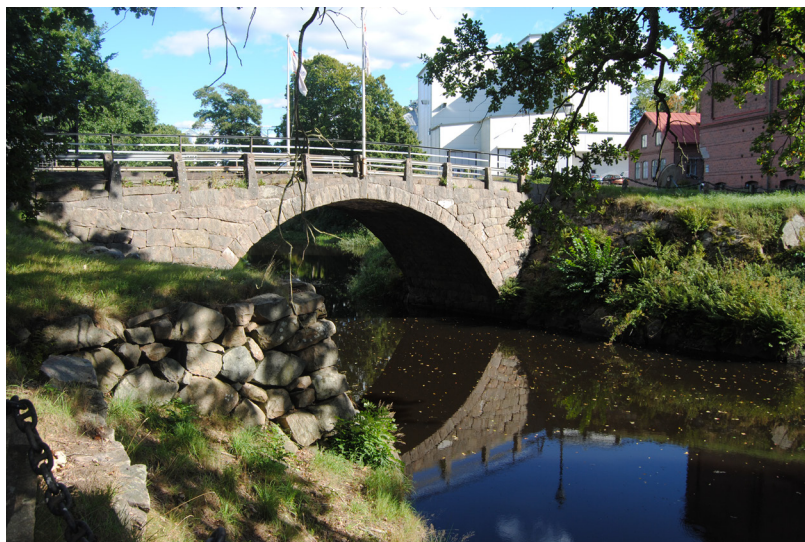
Överst t.v: Kvarnanläggningen sedd från nordost. Den röda tegelarkitekturen dominerar intrycket från detta håll.

Nederst t.v: Stenvalvsbron över Suseån, uppförd på 1870-talet.

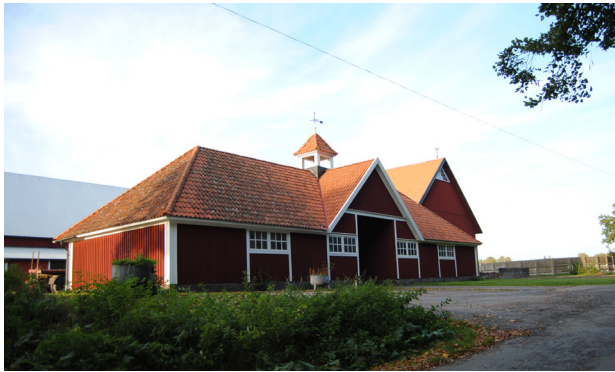
Ovan t.v: Portlidret vid det äldre ladugårdsområdet till Berte Toresgård. I bakgrunden syns ladugården.

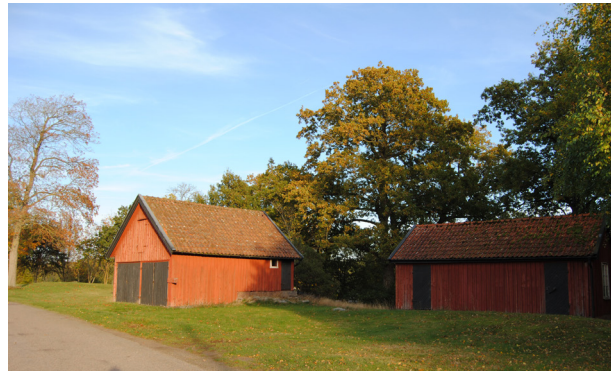
Ekonomibyggnader intill det gamla mejeriet.

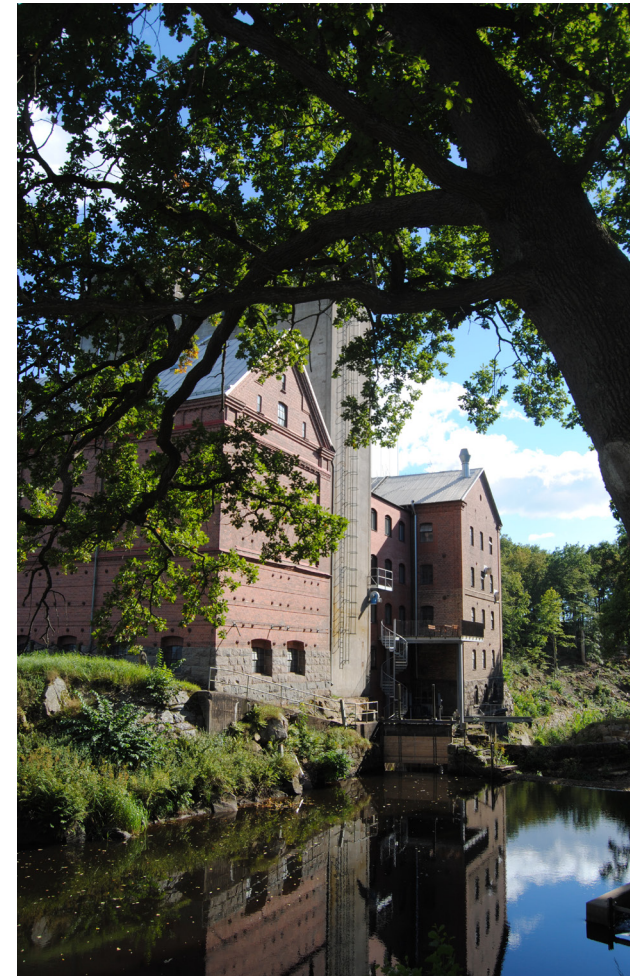
Kvarnen med dess karaktäristiska röda tegelbyggnader invid Suseån.

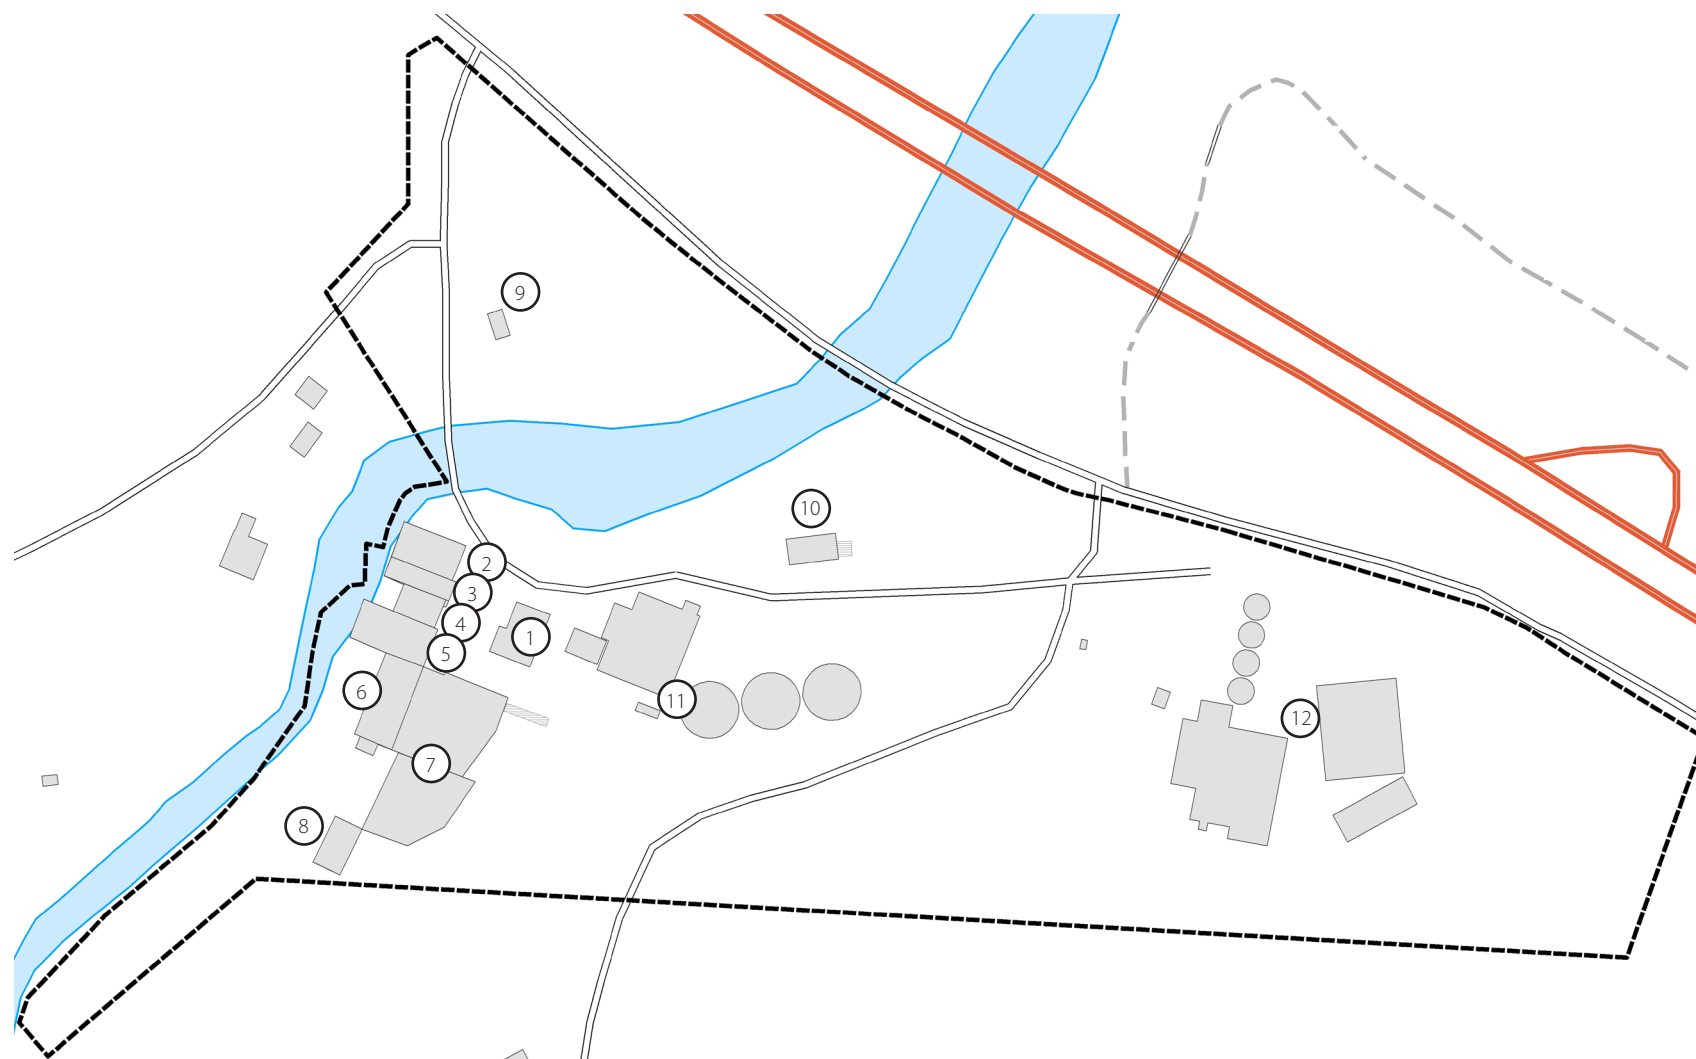
1. Kontor 2. Magasin 3. Silo 4. Laboratorium/personalutrymme 5. Kvarn/reneri 6. Renneri/f.d magasin 7. Nyare säckmagasin
8. Verkstad 9. Äldre ekonomibyggnad (brostugan) 10. Laboratorium 11. Utkastning och råvarulager 12. Havrekvarn
Den streckade linjen markerar gränsen för planområdet.

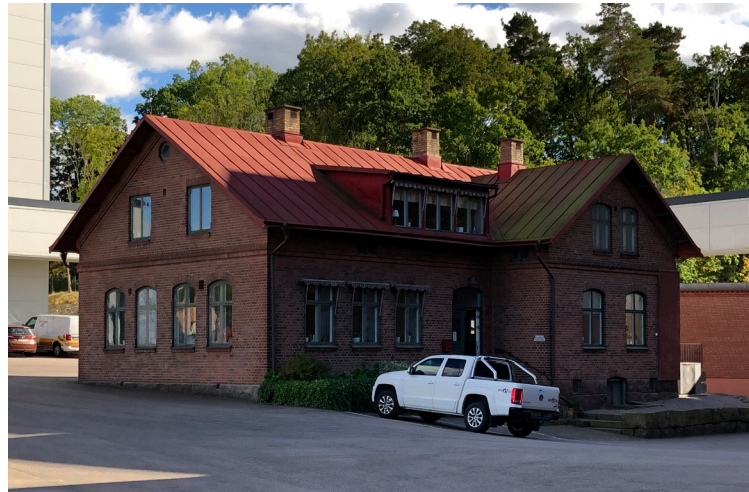
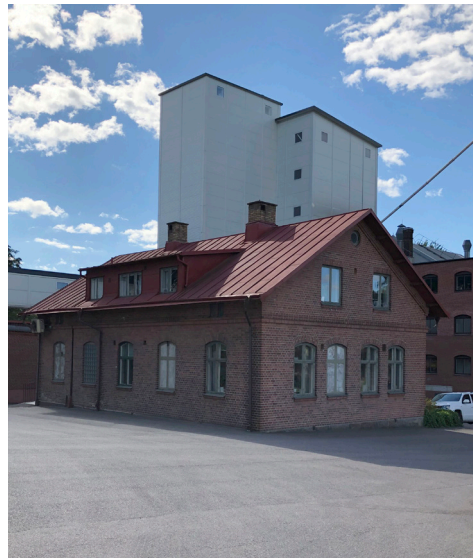
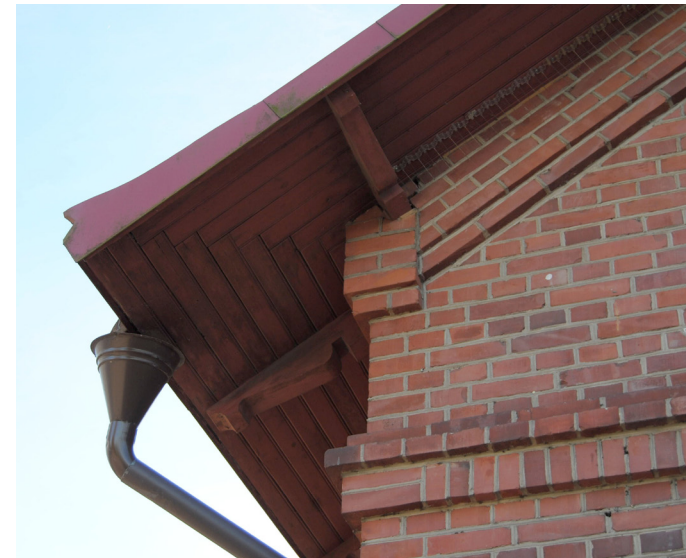
Kontoret (1)

Kontoret är uppfört 1899 och fungerade då även som bostad för kvarnmästaren samt ogift personal. Byggnaden har en villalikhande karaktär och är exteriört mycket välbevarad då det inte skett några större förändringar sedan uppförandet. Den är orienterad i nord-sydlig riktning med en vinkel mot väster. Byggnaden är i en och en halv våning med sadeltak och vilar på en grund av kvaderhuggen granit. Fasaderna utgörs av rött tegel och har enkla dekorativa inslag så som en våningsavskiljande gördelgesims samt små runda fönster i gavelpetsarna. Fönsterna är sidohängda korspostfönster i trä, målade i en grågrön kulör, med stickbågsvalv i ovankant där flertalet är ursprungliga och i gott skick. I fasaden sitter även flera blindfönster som kompletterar övriga fönster för att skapa symmetri i fönstersättningen. Huvudentrén finns på västra fasaden och består av en pardörr med överljus i ett stickbågsformat valv. Taket består av skivtäckt röd plåt med ståndränna och mot väster och öster finns takkupor med tre fönster i varje. Takfoten är nätt och består av pärlspontspanel som vilar på figursågade takfotstassar. På nocken sitter två skorstenar i gult tegel som troligtvis är ommurade men bidrar till byggnadens symmetriska uttryck. På entrésidan finns en terrass i samma kvaderhuggna granit som grunden.

T.v: Kontoret från nordväst. Här syns huvudentrén och stenterassen.

Nederst t.v: Kontoret från nordost. På gaveln samt på långsidan syns blindfönstren som placerats för att få symmetri i fönstersättningen.

Nederst t.h: Detalj av takfoten. Här syns de profilerade takfotstassarna och undertaket pärlspontspanel. Notera även fasadens mönstermurning.

Välbevarad villalikhande kontorsbyggnad i tegel med korspostfönster och skivtäckt plåttak som ersatte ett äldre manhus och markerar områdets omvandling från lantbruk till industrimiljö.

Byggnaden bedöms som särskilt värdefull enligt PBL 8:13

- Form och volym
- Skivtäckt rött plåttak
- Tegelfasader med bulbfog
- Sidohängda korspostfönster i trä med bågformat överstycke
- Blindfönster
- Dekorativt utformad takfot med pärlspont och profilerade takfotstassar

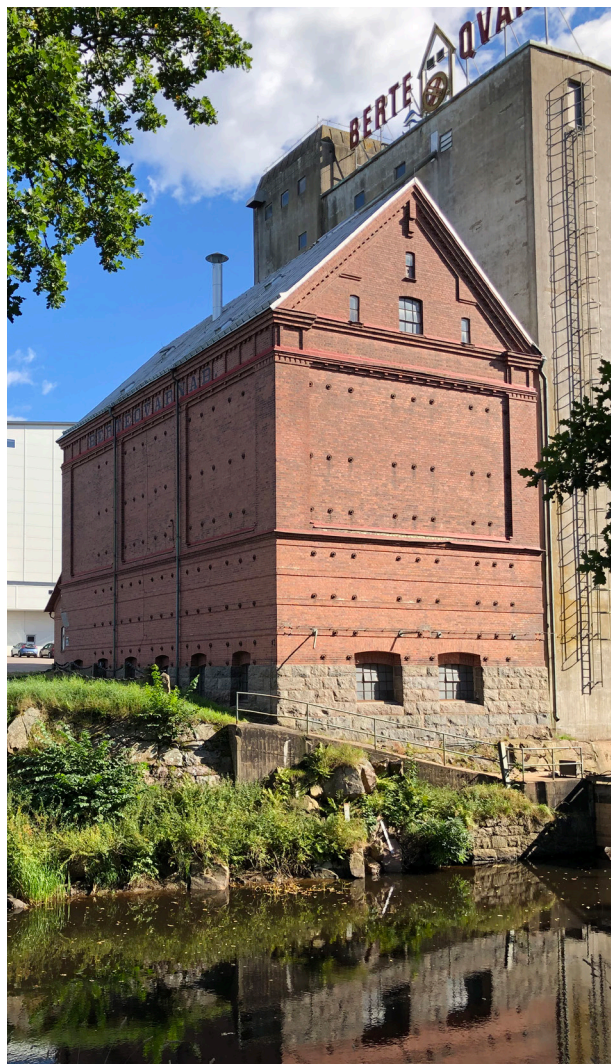
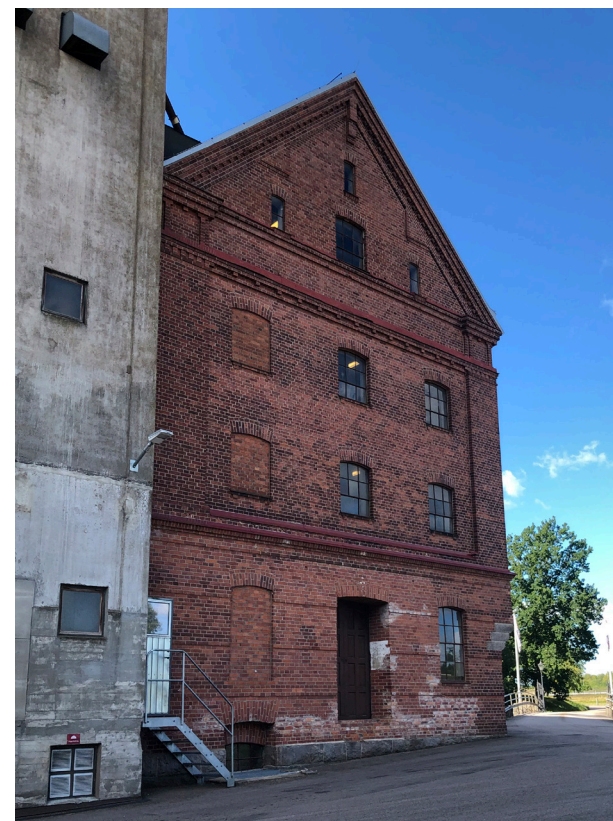
Magasin (2)

Magasinet är uppfört någon gång kring sekelskiftet 1900. Det ligger i områdets norra del, närmst stenvalvsbron och är utmärkande för området då det är väl synligt i landskapet. Byggnaden är i tre våningar med vind under ett brant sadeltak. Taket täcks av silverfärgad, troligtvis galvad, falsad skivplåt. Byggnaden vilar på en sockel av kvaderhuggen granit och är likt övrig bebyggelse från tiden runt sekelskiftet uppmurad i rött tegel med fasaddekor i form av horisontella band, gördelgesims, fältindelade pilastrar samt två gesimser under takfoten med små fält däremellan. Högst upp på den norra fasaden står ”Berte Qvarn AB.” Längs takfoten löper även en tandsnittsfris. De många runda ankarlutnen på fasaden som är grupperade tre och tre utgör även dessa ett dekorativt inslag. Mot öster sitter spröjsade gjutjärnsfönster samt en vertikal rad med blinderingar där det tidigare funnits fönster. Gjutjärnsfönster finns även högst upp på den västra gaveln samt i sockeln. Centrerat på den östra gaveln i bottenvåningen sitter en äldre träport.

T.v: Magasinet sett från nordväst. Här syns de runda ankarlut som bär upp spannmålsbehållare inuti byggnaden.

T.h: Magasinets östra gavel med gjutjärnsfönster samt en äldre port.

Magasinet utgör ett landmärke och är en viktig del av det första intrycket vid entrén till området. Byggnaden är välbevarad sedan byggnadsåret och har påkostad arkitektonisk utformning med mönstermurat tegel.

Byggnaden bedöms som särskilt värdefull enligt PBL 8:13

- Form och volym med sadeltak
- Kvaderstenschuggen granitsockel
- Rött tegel med mönstermurning och klassicistiska detaljer.
- Runda ankarlut
- Skivtäckt plåttak
- Text: Berte Qvarn

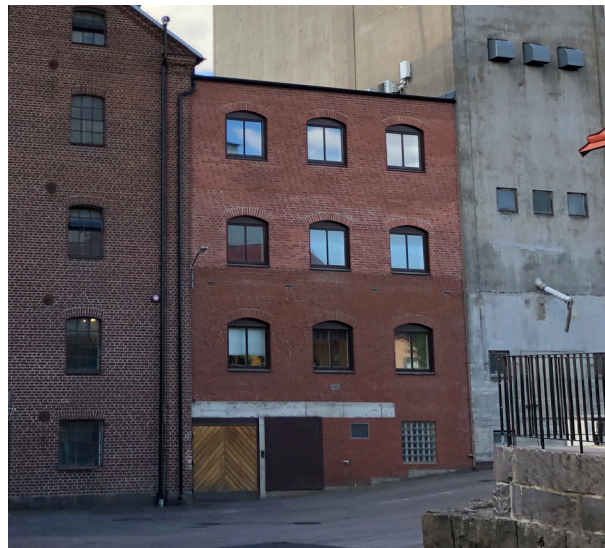
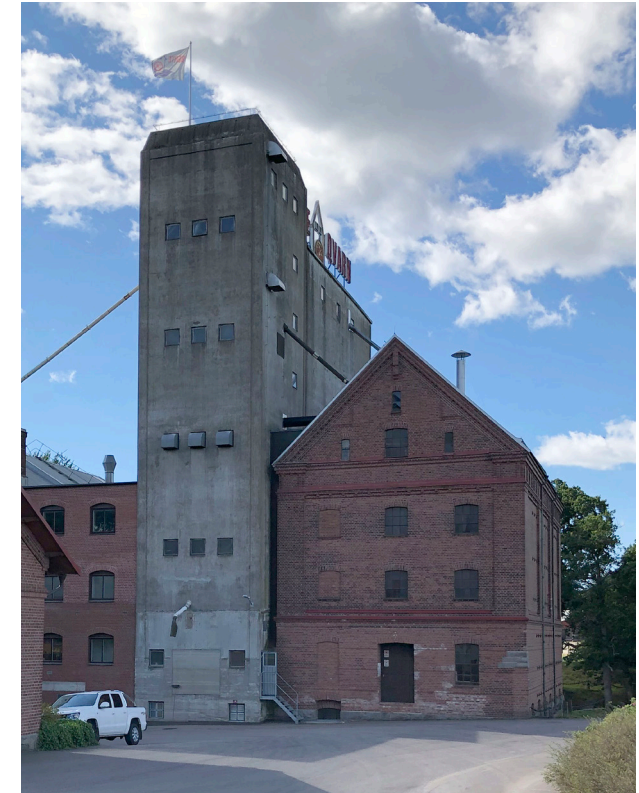
Personalutrymme/laboratorie (4)

Mellan silon och kvarnen ligger en tillbyggd byggnadskropp av modernare karaktär som innehåller laboratorium och personalutrymme. Fasaderna är i rött tegel med enkla stickbågsformade fönster och utformningen knyter an till äldre omkringliggande bebyggelse. Taket är tillsynes platt. Bottenvåningen uppfördes under 1980-talet och påbyggdes med fler våningar under 2017. På västra sidan mot Suseån finns en balkong med spiraltrappa.

Ovan: Silo och tornet från nordost. Här syns de regelbundet grupperade fönstren.

Ovan t.v: Den stora neonskylten utgör ett landmärke i omgivningen.

Nederst t.v: Senare tillbyggnad med personalutrymme/laboratorie. Tegelfasaderna och de stickbågeformade fönstren knyter an till den äldre bebyggelsen.

Funktionalistisk industriarkitektur med enkla volymer som visar på efterkrigstidens industriella utveckling. Tornet med skylten utgör ett landmärke i omgivningen.

- Form och volym
- Omålade betongfasader
- Regelbundet placerade enlufts-fönster
- Neonskylt på taket

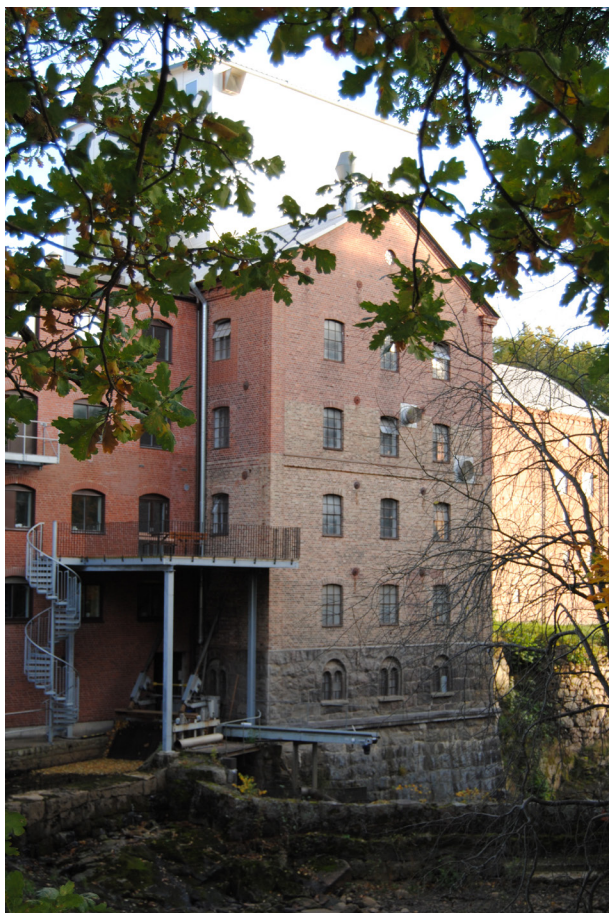
Den äldsta delen ligger invid Suseån och utgörs av en hög sockel i grovhuggen granit med rundbågeformade tvådelade fönster. Byggnaden är utöver sockelvåningen i fyra våningar med vind under ett flackt sadeltak. Fasadpartiet mot ån är i två olika röda tegelsorter vilket visar de olika påbyggnadsetapperna. Fasaden har vissa mönstermurade klassicerande detaljer så som lisener med kapitäl längs hörnen och en tandsnittsfris längs takfoten.

Kvarnen sedd från andra sidan Suseån. De nedre våningarna utgör den äldsta delen av byggnaden. Skiftningarna i teglets kulör berättar om de olika tillbyggnadsetapperna.

Områdets äldsta byggnad som är påbyggd samt tillbyggd i flera etapper vilket speglar kvarnteknikens utveckling och behovet av förändring i takt med denna.

Byggnaden bedöms som särskilt värdefull enligt PBL 8:13

- Befintliga tegelfasader mot öster och väster
- Form och volym
- Sadeltak täckt av falsad plåt
- Gjutjärnsfönster
- Port
- Stentavlor mot öster

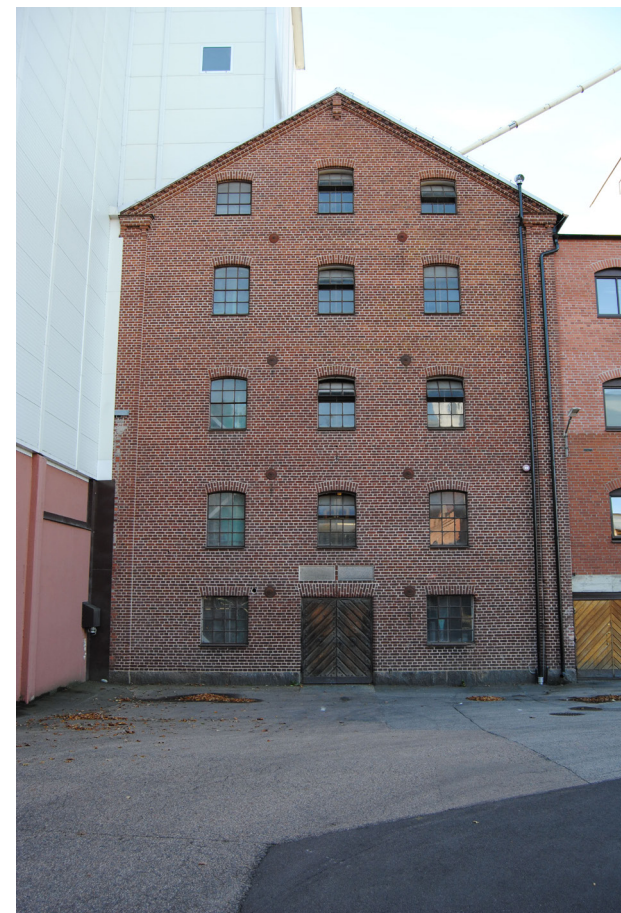
Byggnadens östra del från 1929 är uppmurad i ett något mörkare tegel, men anluter stilmässigt till kvarnen i väster. Även här sitter gjutjärnsfönster och centrerat på gavelfasadens bottenvåning finns en äldre port i trä med diagonal panel. Över porten finns två stentavlor som berättar om uppförandeår samt tillbyggnadsår. Byggnaden har småspröjsade gjutjärnsfönster med flackt bågformade valvbågar. På båda gavlarna finns ett flertal runda och regelbundet placerade ankarlut.

Mot öster har kvarnen ett annat uttryck med en mer avskalad arkitektur samt mörkare tegel. Denna del är uppförd på 1920-talet. Över den robusta träporten sitter två stentavlor som berättar om byggnadsåren.

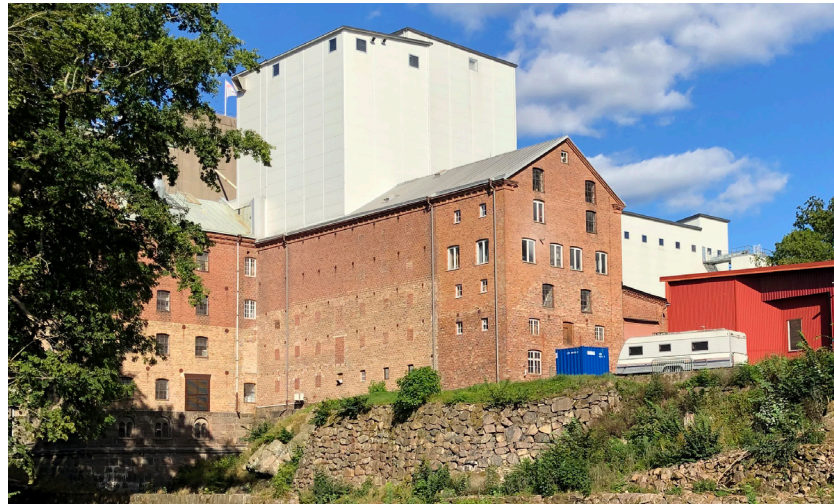
Renseri/f.d magasin (6)

I vinkel mot kvarnen, söder om denna ligger ett äldre magasin där de äldsta delarna är från 1888. Det uppfördes för förvaring av mjöl i säck och delar av byggnaden har fungerat som verkstad. Fasaderna är i rött tegel och bär tydliga spår av flera om- och tillbyggnadsetapper. Taket är ett sadeltak som täcks av omålad bandplåt. Byggnaden har försetts med olika fönstertyper, både gjutjärnsfönster och träfönster. På fasaden som vetter mot Suseån har flera fönsteröppningar murast igen. Byggnadens norra del som ligger i anslutning till kvarnen är ombyggd till ett renseri och en modern högre byggnadskropp i ljus plåt skjuter upp genom taket. Den södra delen står oanvänd. Det gamla magasinet är sammanbyggt med modernare magasinsbyggnader i tegel samt i röd plåt (7)

Det stora magasinet som delvis är ombyggt till renseri.

Magasinet är en del av den äldre tegelbebyggelsen som bär spår av flera etappers om- och tillbyggnader.

Byggnaden bedöms som särskilt värdefull enligt PBL 8:13

- Tegelfasader med dekorativ takfot
- Plåttäckt sadeltak åt söder
- Äldre gjutjärns- och träfönster

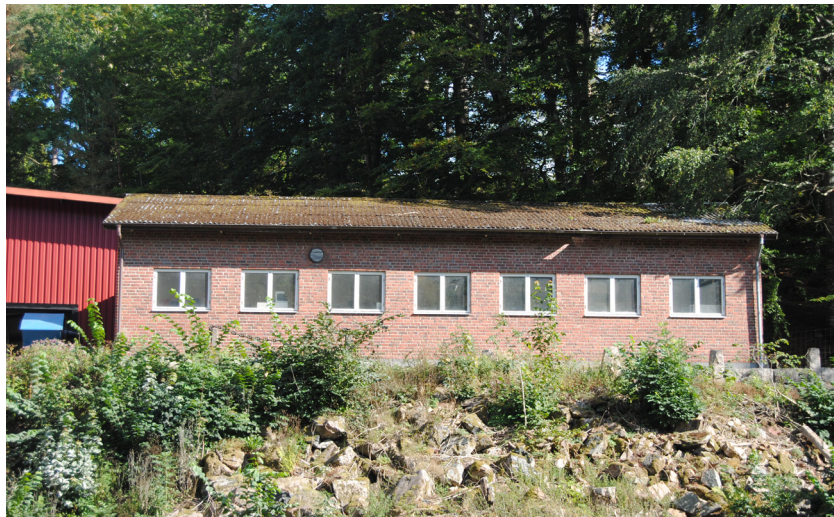
Garage/verkstad (8)

Denna byggnad uppfördes 1964 efter ritningar av Gösta Fredblad och Hugo Höstrup. Byggnaden var ursprungligen lastbilsgarage och verkstad, men numera fungerar den endast som verkstad. Byggnaden är i rött tegel med flackt sadeltak av korrugerad eternit. Mot Suseån finns en rad med fönster, dessa är sidohängda i trä och målade i vit kulör.

Verkstaden från 1964 ligger i områdets sydvästra del, intill slänten mot Suseån.

Verkstaden hör till 1900-talets tillägg i miljön och har enkla funktionalistiska drag. Byggnaden har miljöskapande värde.

- Form och volym med flackt sadeltak
- Tegelfasader
- Sidohängda träfönster mot Suseån

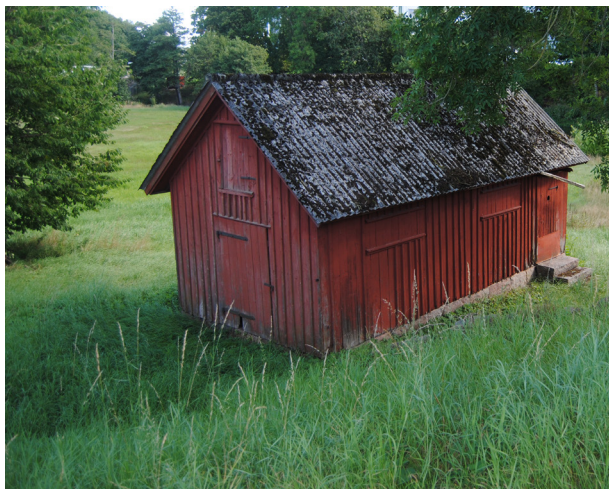
Nordväst om stenvalvsbron ligger en liten ekonomibyggnad kallad "Brostugan" vars ursprungliga användning är okänd. Byggnaden vilar på en grund av granit och har fasad av slamfärgsmålade locklistpaneler. Byggnaden har enkla bräddörrar och små smala fönsteröppningar som satts igen. Taket är ett sadeltak som täcks av korrugerad eternit.

Överst t.v.: Den s.k. Brostugan, en enkel rödfärgad ekonomibyggnad (9).

k6 – Kulturhistoriskt/miljömässigt värdefull byggnad som exteriört ska bibehållas till sin karaktär. Fasader ska vara slamfärgsmålade locklistpanel. (*Ekonomibyggnad ”Brostugan”*)

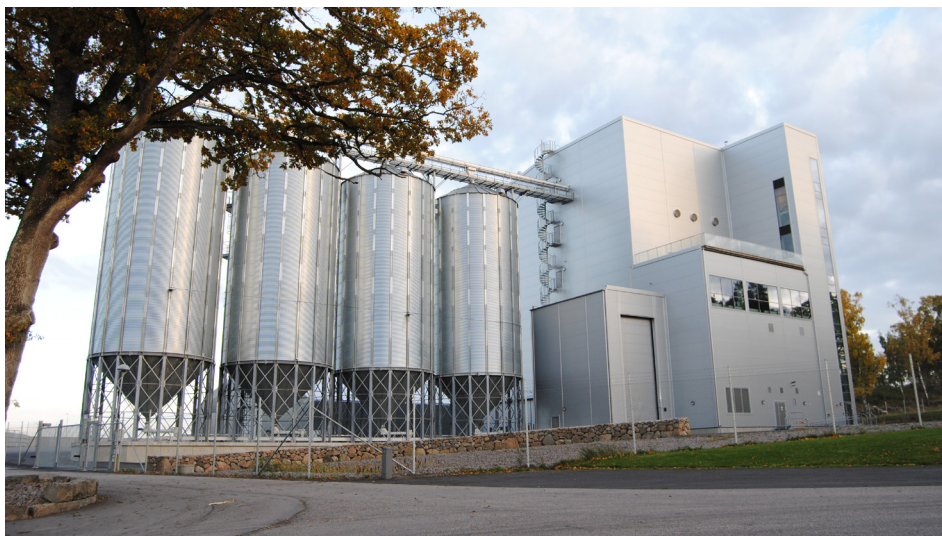
Överst t.h.: Silor för råvaruförvaring i anslutning till utlastningen (11).

Nederst: Havrekvarnen i områdets östra del, uppförd 2021 (12).

Miljöskapande ekonomibyggnad invid entrén till området.

- Form och volym med sadeltak
- Fasader med locklistpanel

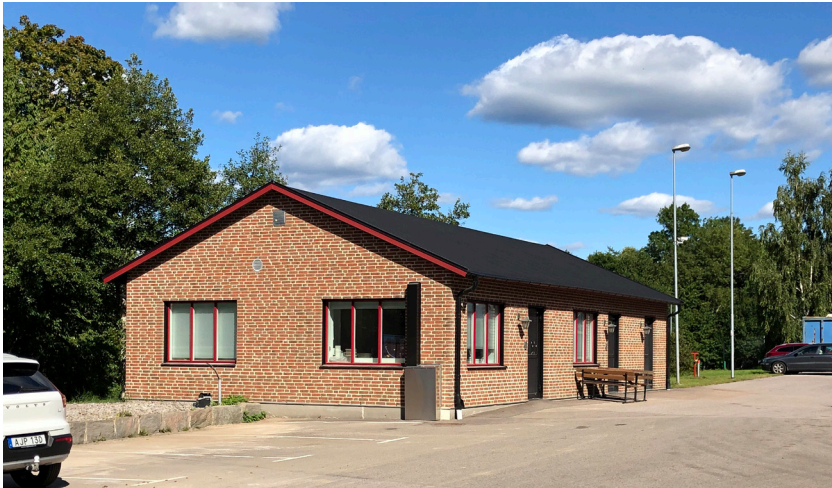
Områdets västra del domineras av modernare industribyggnader från senare år. I nordväst ligger en liten laboratoriebyggnad (10) som är uppförd i rött tegel för att knyta an till den äldre industribebyggelsen. Söder om denna, i anslutning till det gamla kvarnområdet ligger en storskalig byggnad i ljus plåt som innehåller utlastning och råvarulager (11). Intill denna står tre höga silor för råvaror. En bit öster om övrig bebyggelse finns områdets nyaste tillskott, en havrekvarn uppförd 2021 med tillhörande silor för råvaror (12). Även denna byggnad har ett storskaligt industriellt uttryck med fasader i ljusgrå plåt. Intill havrekvarnen står ett stort tält samt en äldre lada som är en rest från gården som fanns på platsen före havrekvarnen uppfördes.

Laboratoriebyggnad (10) som uppförts i rött tegel för att knyta an till den äldre bebyggelsen i väster.

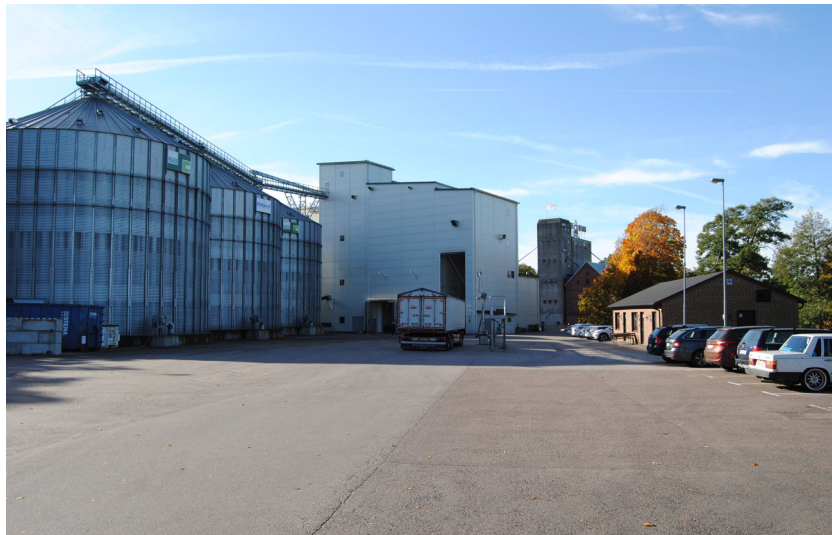
I mitten av bilden syns utlastningsbyggnaden, till vänster om denna finns tre stora råvarusilor.

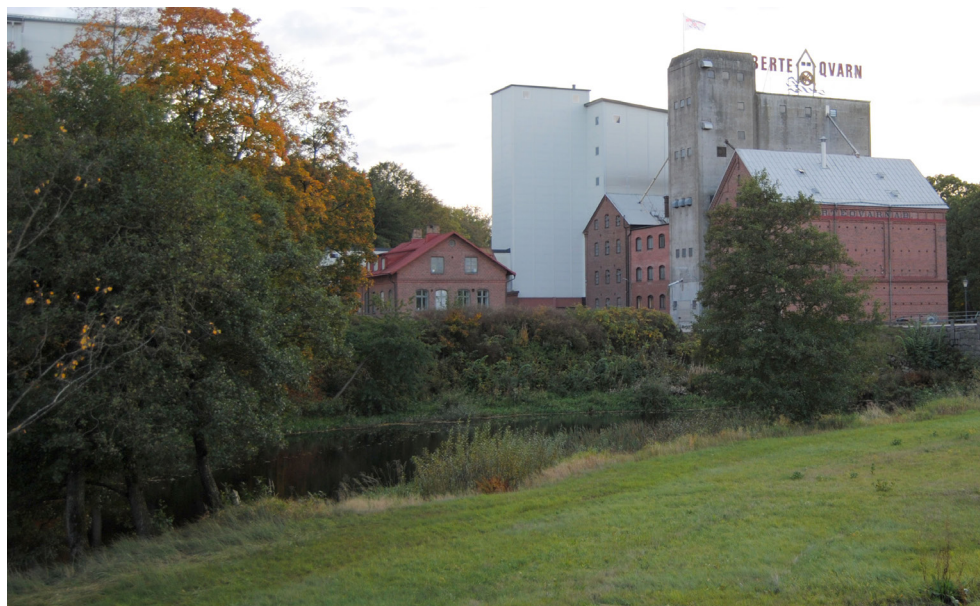
Kvarnområdet sett från nordost. Denna siktlinje präglas av den äldre bebyggelsen i områdets västra del, Suseån samt stenvalvbron och är viktig för upplevelsen av kulturmiljön.

Utifrån upplevs kulturmiljön vid kvarnområdet tydligast från nordost och vägen som löper nordost om Berte, från Getinge fram till Berte museum. En annan viktig siktlinje utgörs av vyn från vägen in mot kvarnområdet över stenvalvsbron. Från dessa håll dominerar den äldre tegelbebyggelsen med kontor och magasin intrycket, men ackompanjeras av bron och den höga funktionalistiska betongsilon med neonskylten som utgör ett landmärke i omgivningen.

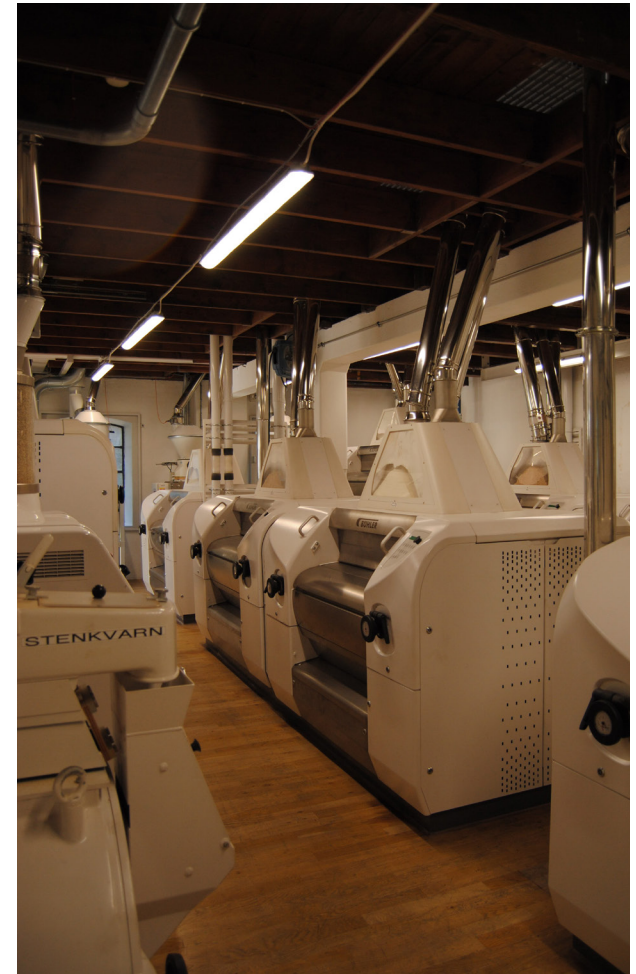
Interiört är byggnaderna kontinuerligt förändrade och inrymmer en modern industriell anläggning, vilket också har möjliggjort kvarnens fortsatta drift. Interiörerna har därför en större tålighet för förändringar under förutsättning att de värdebärande delarna i exteriören inte påverkas.

Exempel från kvarnens interiör som inrymmer en modern industriell anläggning.

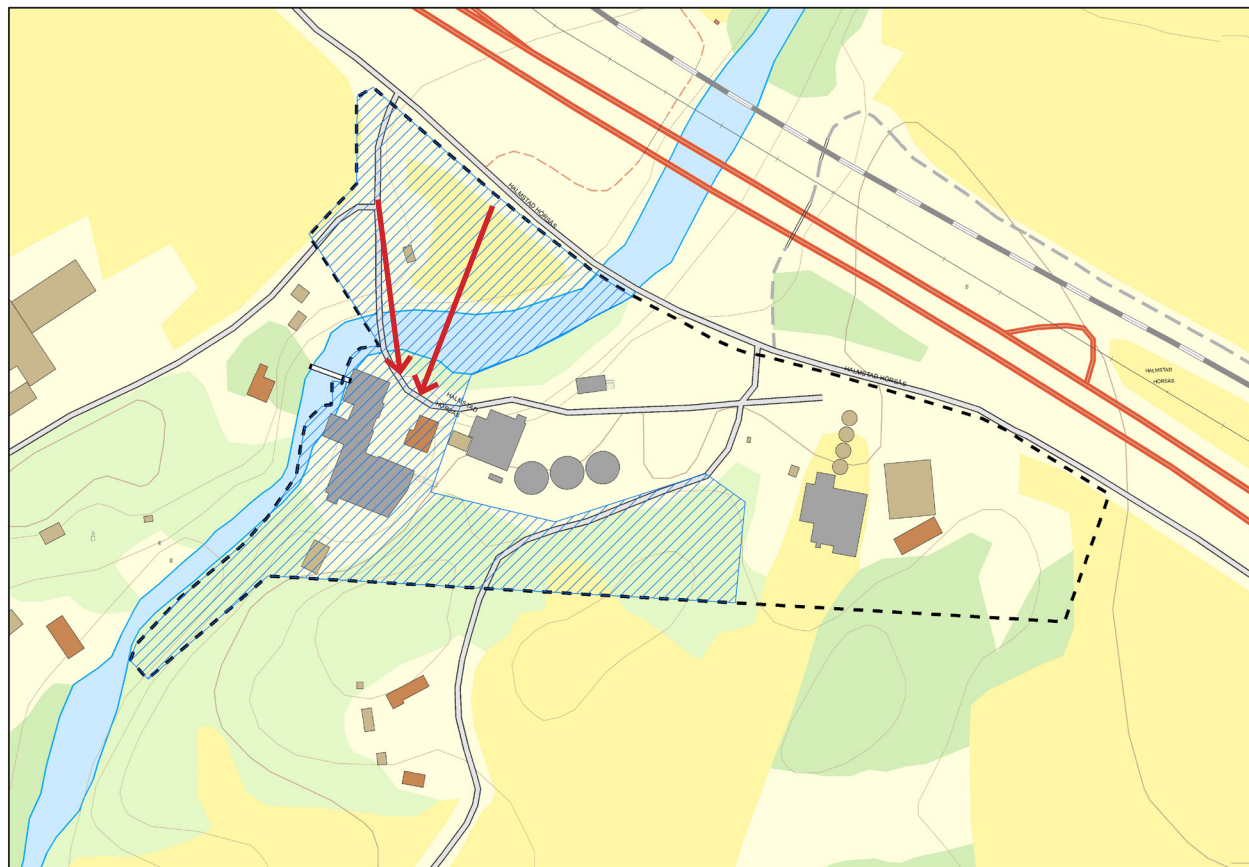
Översikt över planområdet. Den del i väster som skrafferats i blått bedöms ha en högre känslighet för förändringar. I öster bedöms området ha en högre tålighet för tillägg och förändringar. De röda pilarna visar viktiga siktlinjer för upplevelsen av kulturmiljön.

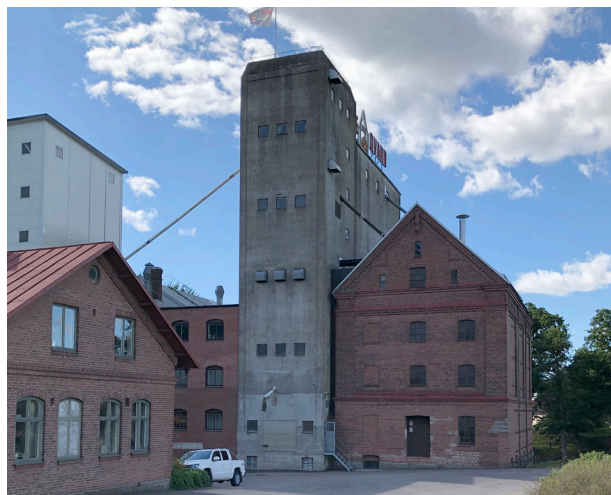
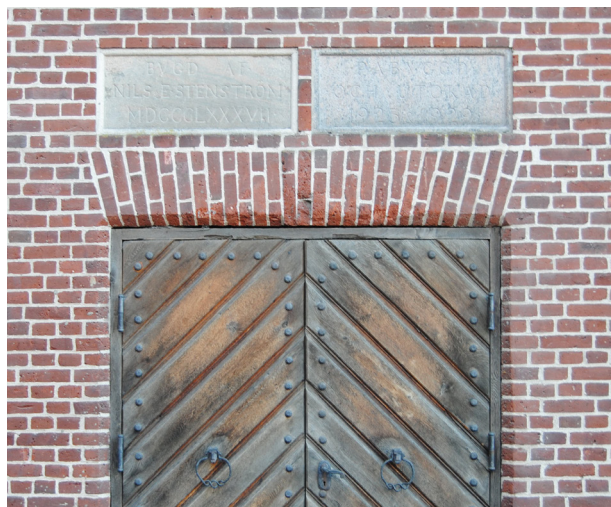
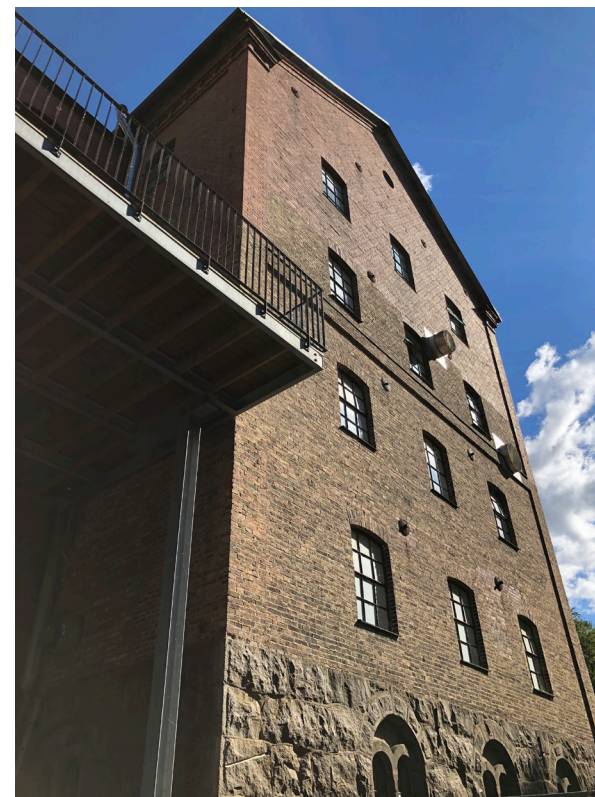
Ovan: Kvarnens fasad mot Suseån.

Överst t.v: Silon reser sig över den äldre tegelbebyggelsen.

Nederst t.v: Detalj från kvarnen/reseriet. Port och stentavlor mot öster.
