Naturvärdesinventering Skrea 8-5, m.fl.

[utförd i oktober år 2013 av Ola Alinvi, reviderad av Daniel Helsing 2016-06-28]

Sammanfattning av naturvärdesinventeringen detaljplan Skrea 8:5 m.fl.

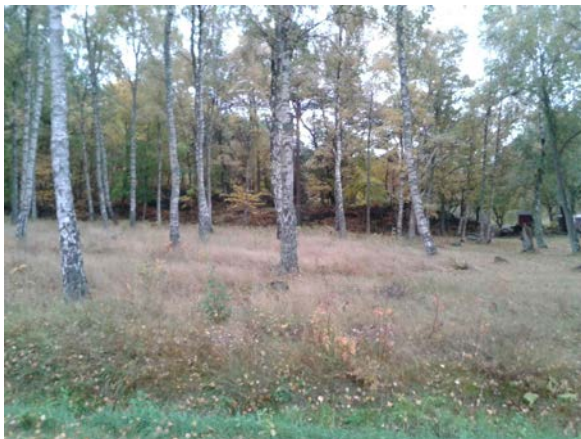
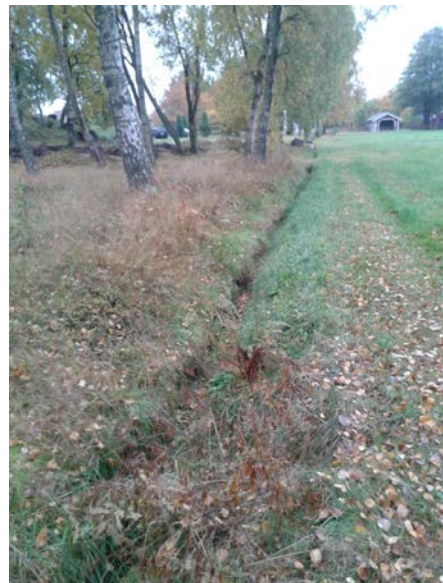
1. Relativt ung blandskog med björk, tall, ek, asp. Naturvärdet lågt idag med finns *potential*. Dessutom är området viktigt för *korridorfunktion* i landskapet.
- a. gallrad öppen björk, BhD ca 25, *potential*.
 - b. Yngre björk (nästan sly) med inslag av relativt grova (BhD 25-30) tallar och asp och några ännu grövre ekar. Dock relativt *trivialt* område med lite död ved.

Ovan, relativt grova björkar med utvecklingspotential
omr. 1a, till höger dike

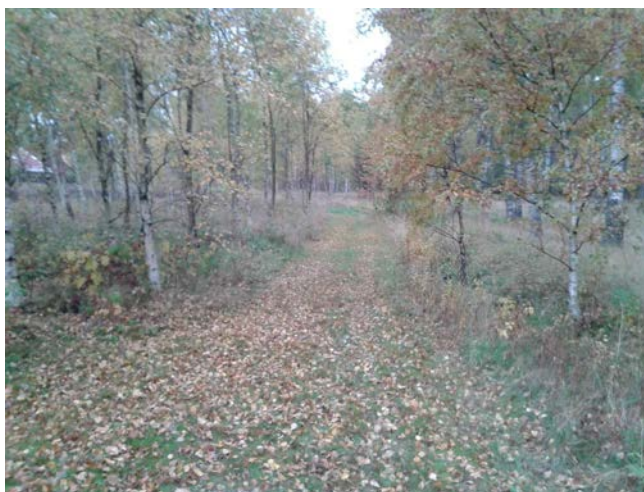
Vy mot område 1b

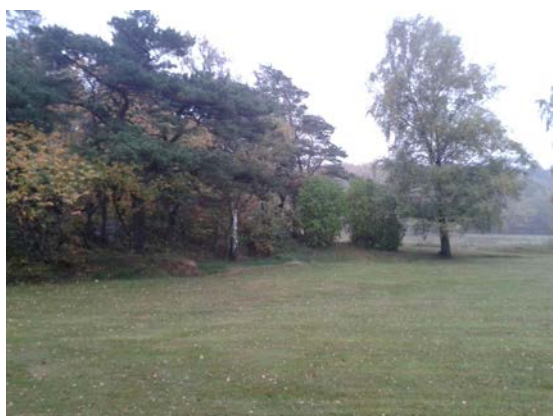
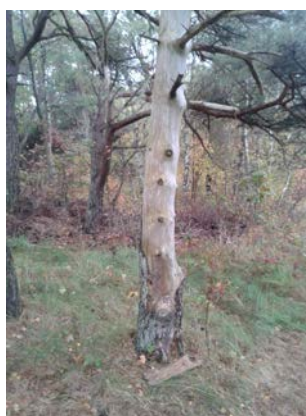
2. blandskog med tall björk getvide oxel asp. En del död ved varav några tjocka tallar se bild med långhornings och praktbaggeangrepp. *Relativt höga naturvärden.*

Vy från ängen mot område 2 samt tallhögstubbe med långhornings- och praktbaggeangrepp.

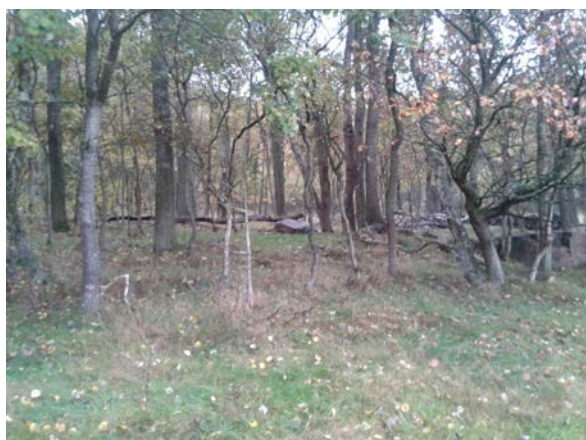
3. Udden som går ut i betesmarken. Asp-hålträd och björk med angrepp samt död ved. Här finns *relativt höga naturvärden.*

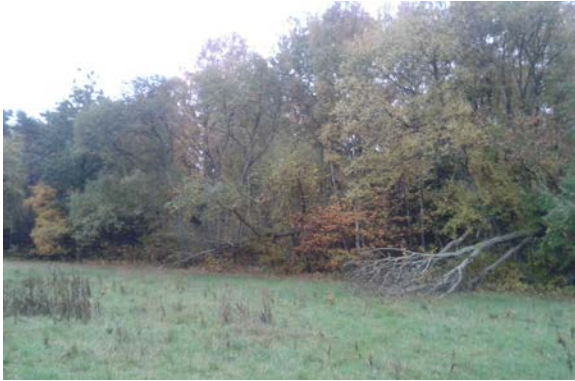
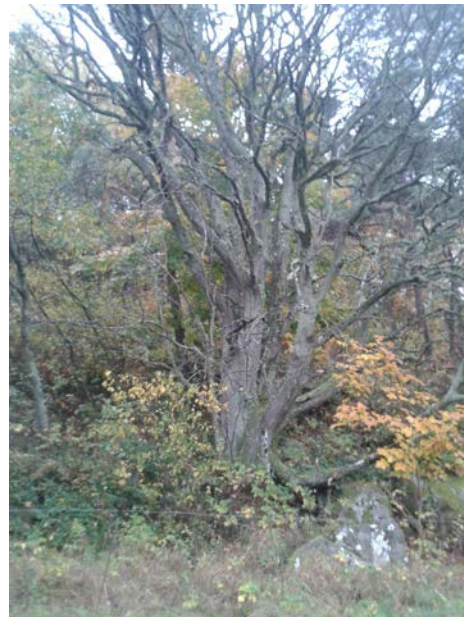
4. Kanten ner. Oxel getvide ek tall björk asp mkt död ved även grov. *Relativt höga naturvärden.*

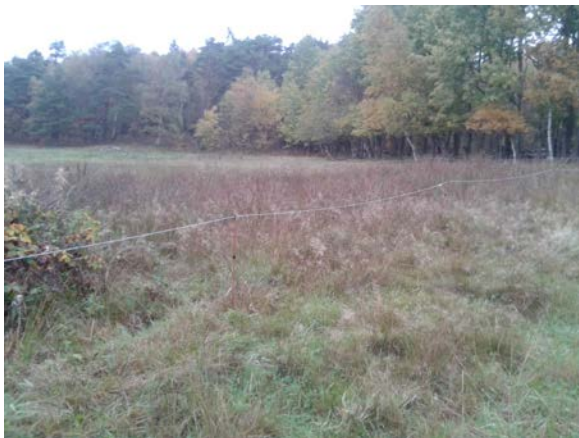
5. Källa. Biotopskyddad. *Inga större värden i övrigt*

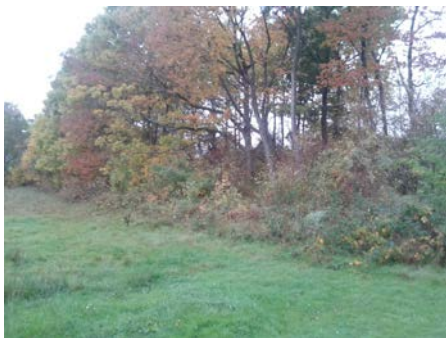
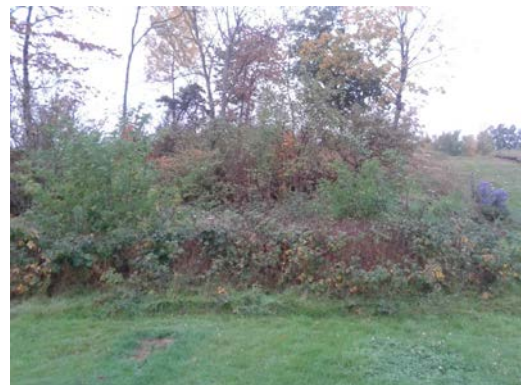
6. Lilla triangeln med skog i centrala västra delen. Ek och asp. Litet död ved. Har *potential* att utveckla högre värden.

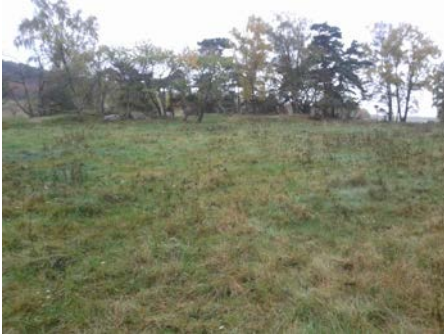
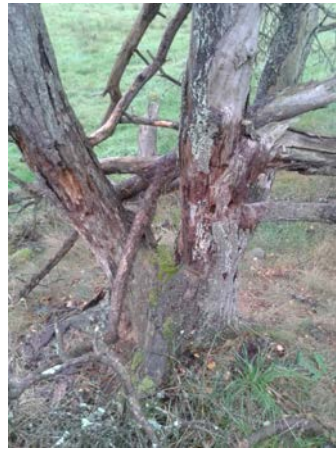
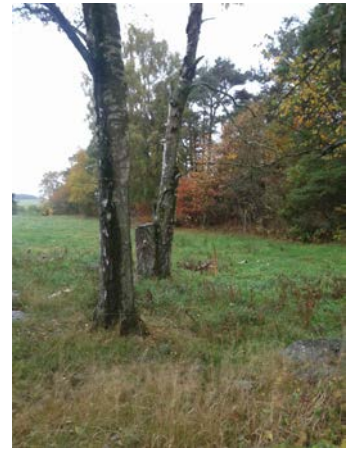
7. Åkerholme, biotopskydd. Trädslagsblandning av getvide, asp, ek, oxel och björk. Värt att bevara denna åkerholme. Både liggande och stående död ved. *Relativt trivialt* idag men *potential* att utveckla högre värden.

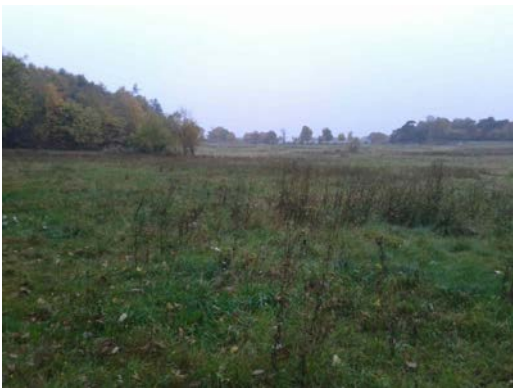
8. Ängsmarken. *Inga större värden* men svackor som kan bli dagvattendammar centralt i området

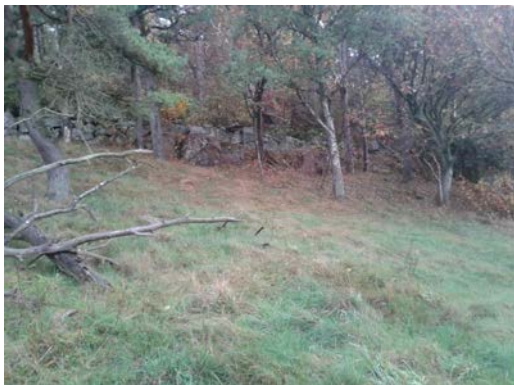
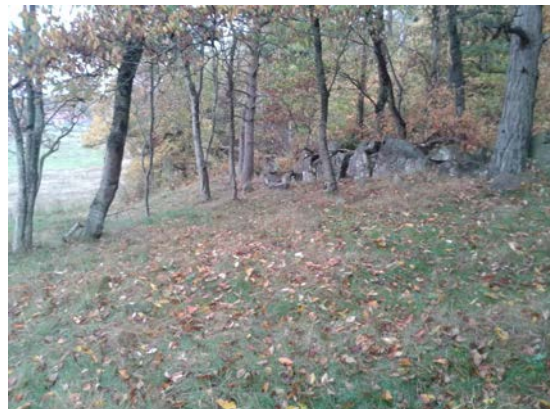
9. Stenmur (biotopskydd) i kanten mellan betesmarken och skogen. På ett område framför muren och norr om muren som går tvärs över planområdet, gles tall, några litet grövre träd med angrepp. *Begränsade värden*.

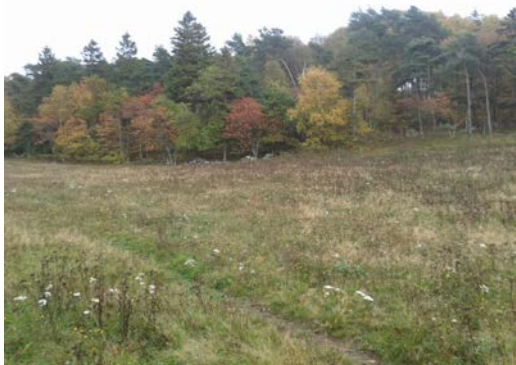
10. Skogskanten har samma höga värden och trädslag som 4. Stenmuren biotopskydd. *Relativt höga värden.*

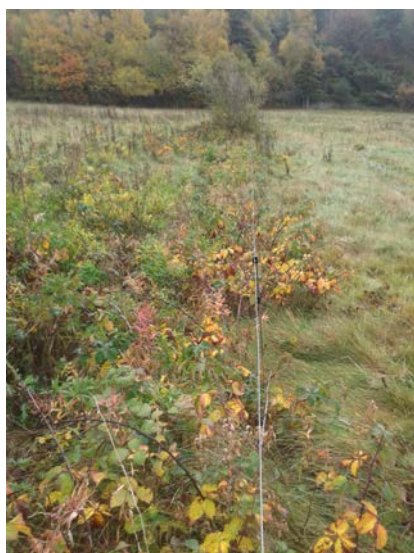
11. Ängsmarken samma som tidigare (se 8). Dike (se bild), biotopskydd. *Låga värden.*

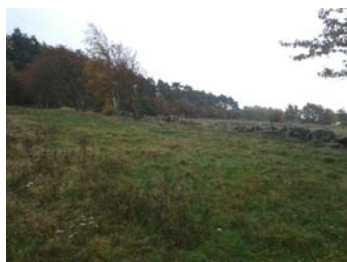
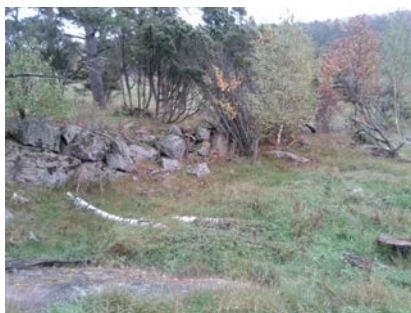
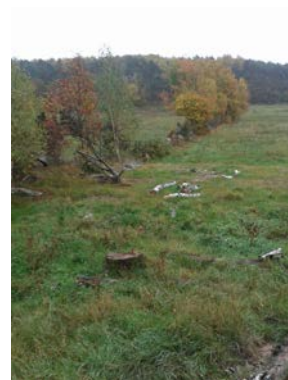
12. Stenmur, bitvis överväxt. Tre öppningar finns. Rönn är relativt stora. *Vissa värden i rönträden och muren. Biotopskydd.*

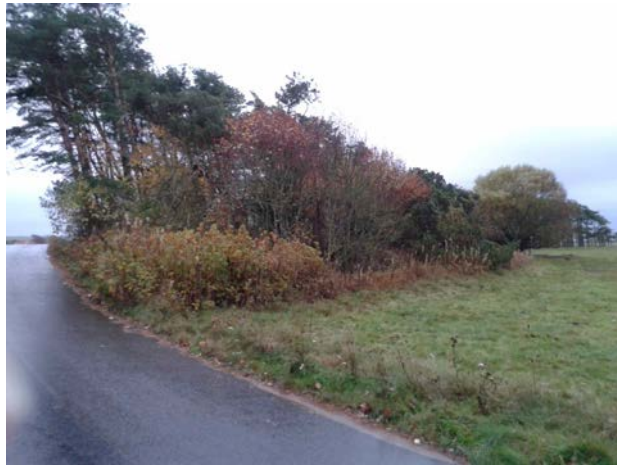
13. Åkerholme med rönn, tall, salix, oxel, litet död ved i västra delen en mycket stor och gammal getvide. Biotopskydd. *Relativt högt värde i getvidet, lågt värde i övrigt.*

*I högra kanten av dungen syns
getvidet*

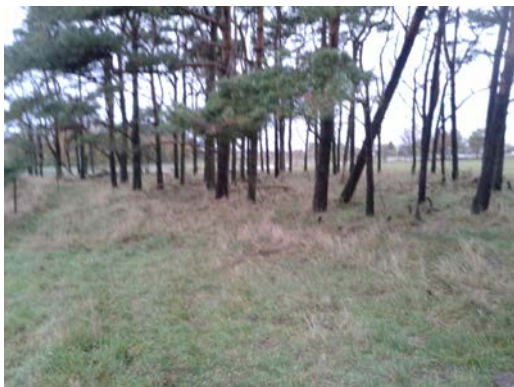
16. Åkerholme bevuxen med tall. Död ved finns men ingen kontinuitet. Biotopskydd. *Lågt värde.*

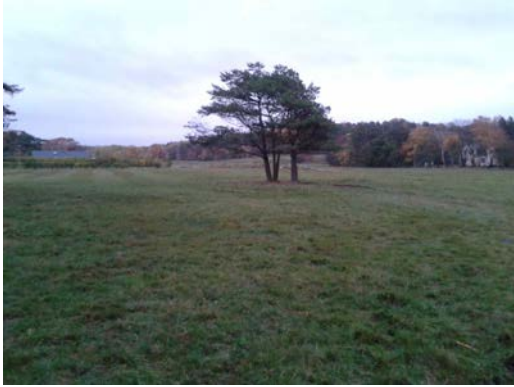
17. Liten talldunge ute i betesmarken. Biotopskydd. *Lågt värde.*

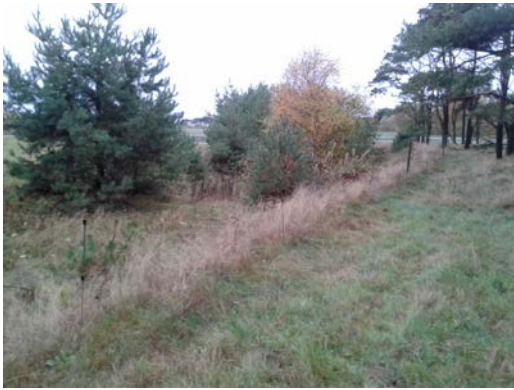
18. Dike bevuxet med tall, björk, salix. Biotopskydd. *Lågt värde.*

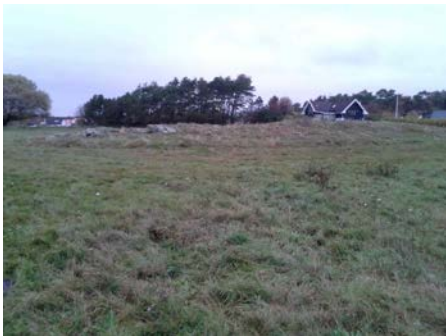
19. Impediment med berg i dagen. *Lågt värde.*

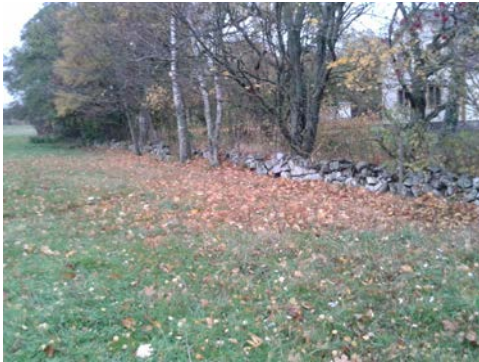
21. Stenmur med grunt dike innanför. Rönn, lönn och björk. Träd med litet högre naturvärden på insidan av muren mot huset som inte berörs av åtgärder. Stenmuren biotopskydd. *Lågt värde.*

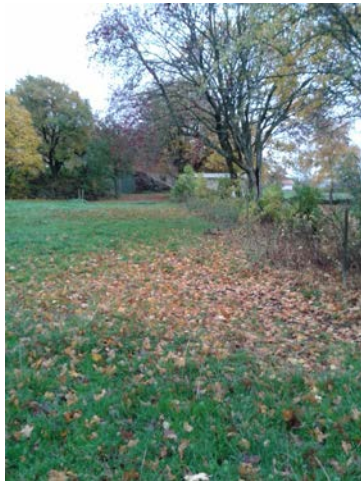
22. Överväxt stenmur (hallon) rönn och lönn. Rönnarna är gamla och har *potential*. Stenmuren biotopskyddad. Träden växer innanför stenmuren som inte berörs av åtgärder.

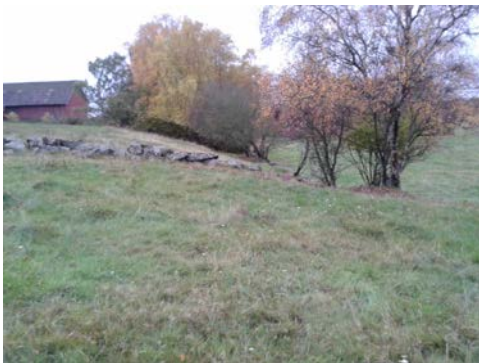
23. Stenmur (vinklad och ansluter till stenmur 9) en öppning nära 24. Träden längs med muren har *inga större värden* men kan ingå i grönyta. Stenmuren biotopskyddad.

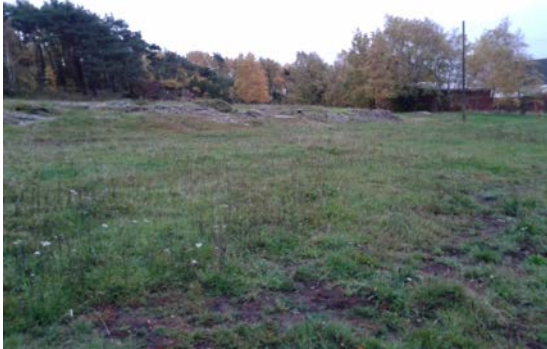
24. Impediment med berg i dagen. *Inga höga naturvärden.*

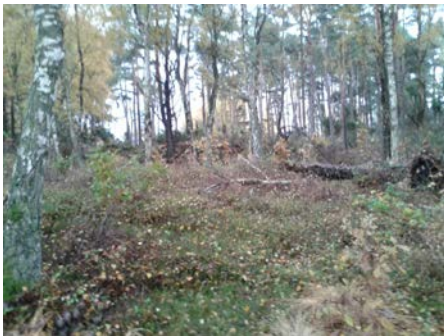
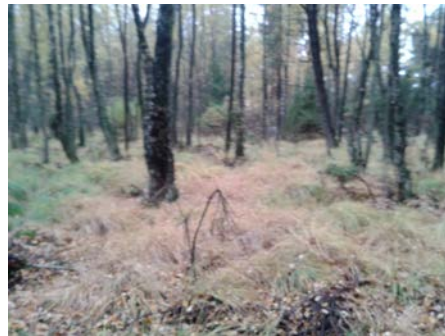
28. Blandskog tall (mörkare partier) och björk (ljusare partier). Relativt bra med död ved men ingen fullständig kontinuitet. *Inga stora naturvärden idag men har potential att utvecklas.*

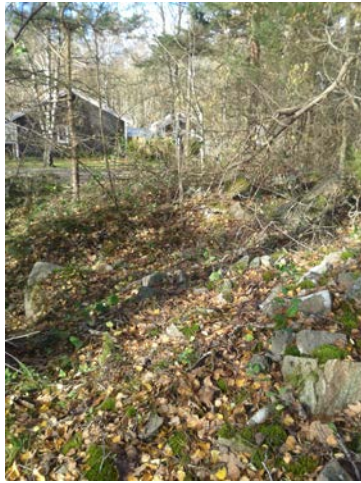
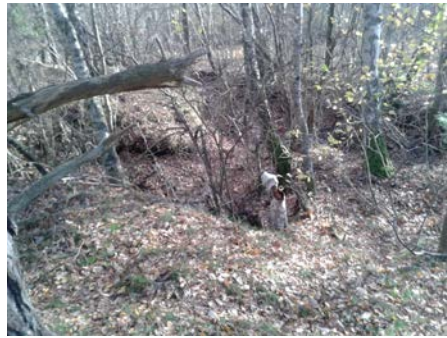
30. Stenmur, intakt vid husen och vändplanen men försvinner sedan snabbt. I skog och därmed inget biotopskydd.

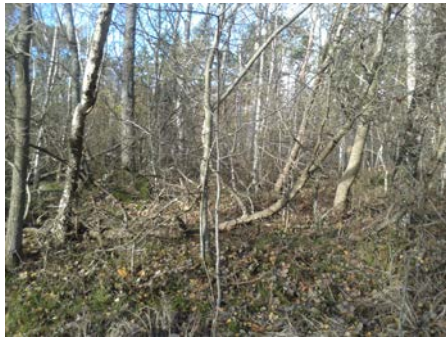
32. Fuktigt, bevuxet med asp och björk en del död ved men inte grov. *Låga naturvärden.*

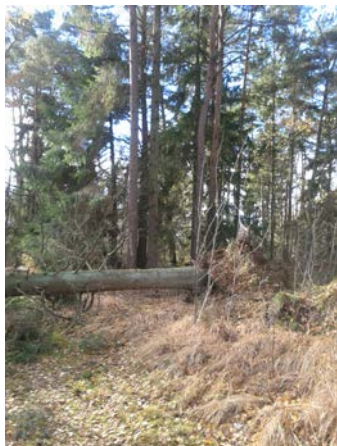
33. Tall-dominerat litet bestånd med någon enstaka ek. Nedblåst gran. Trivialt, har viss potential men ligger för nära bebyggelse. *Låga naturvärden.*

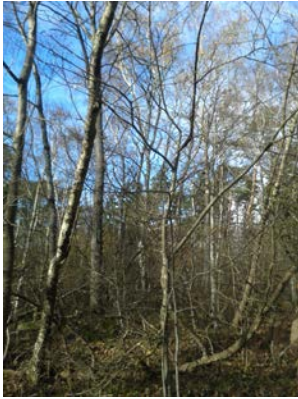
34. Litet äldre björk. Renare bestånd än 33 då det är mindre tall. Dåligt med död ved. *Trivialt.*

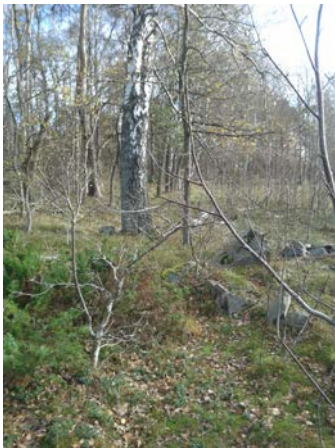
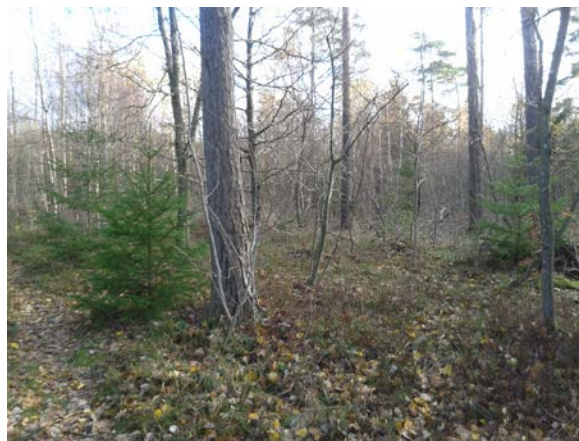
36. Blandbestånd dominerat av relativt grovstammig björk, enstaka större tallar och mindre ekar. Norr om stigen tätare på grund av ung tät björk och här bara stora tallar. Viss förekomst av död ved. Idag *relativt låga värden* men *potential* finns. Norr om stigen fungerar skogen som en buffert mot den lilla sjön i vilken det finns större vattensalamander.

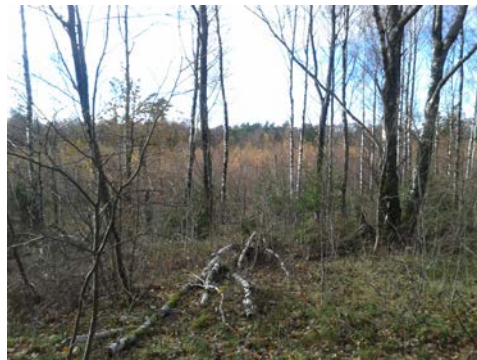
37. Stort bestånd av ung björk, nästan sly, med enstaka äldre träd. En del av de äldre träden är döda och bildar döda stående träd. *Trivialt.*

Bestånd 37 syns bakom de främre björkarna

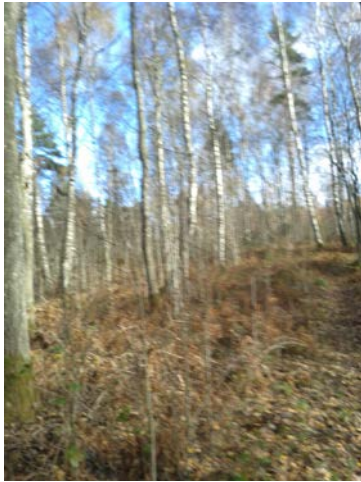
38. Stort litet äldre lövbestånd med björk, asp och enstaka ek och lönn. En del död ved både liggande och stående. *Idag relativt låga värden men har potential att utveckla högre värden.*

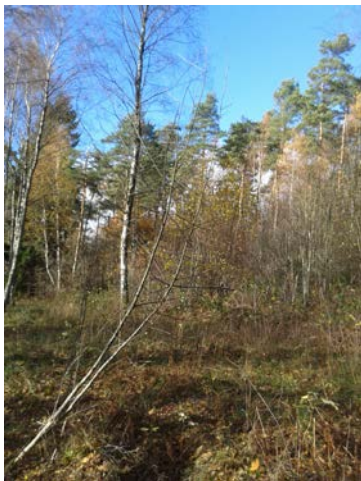
39. Toppen av berget. Tall dominerar och björk i kanten. Tallen ännu inte riktigt grovstammig. *Idag relativt låga värden men har potential att utveckla högre värden.*

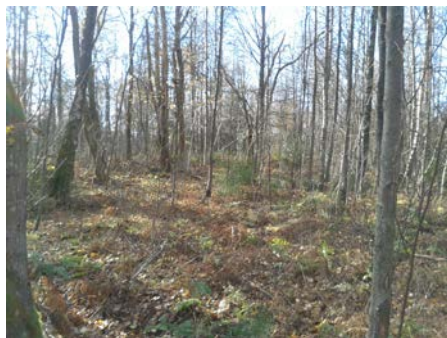
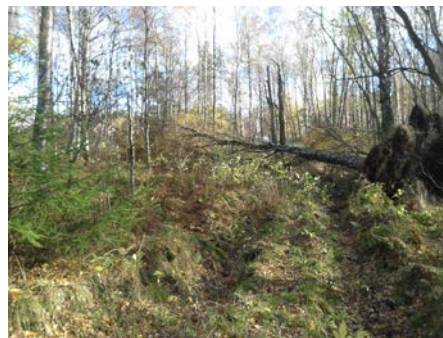
40 Sumpskogsartad björkskog med al. Viss död ved, bl.a. nyligen kullfallna grovstammiga björkar. *Idag relativt låga värden men har potential att utveckla högre värden.*
