# Inventering och bedömning av träd på fastigheten Tröinge 6:45, Falkenberg

Inventeringen är genomförd 2022-12-08 av:

Trädkonsult i Skåne AB

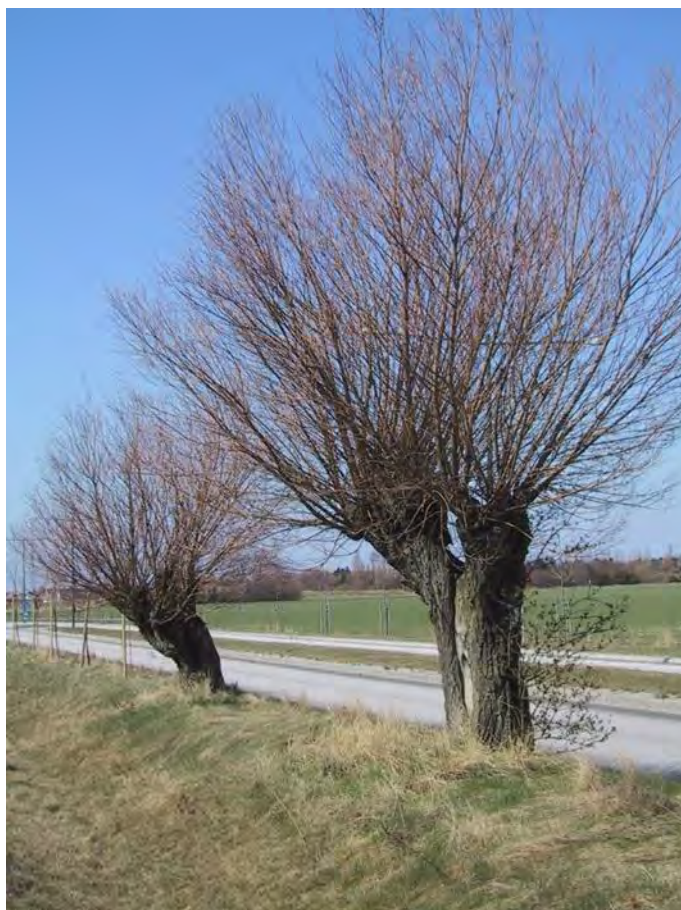
Bild nr 1. Ett träd med omfattande stamskada men med god vitalitet och låg risk.

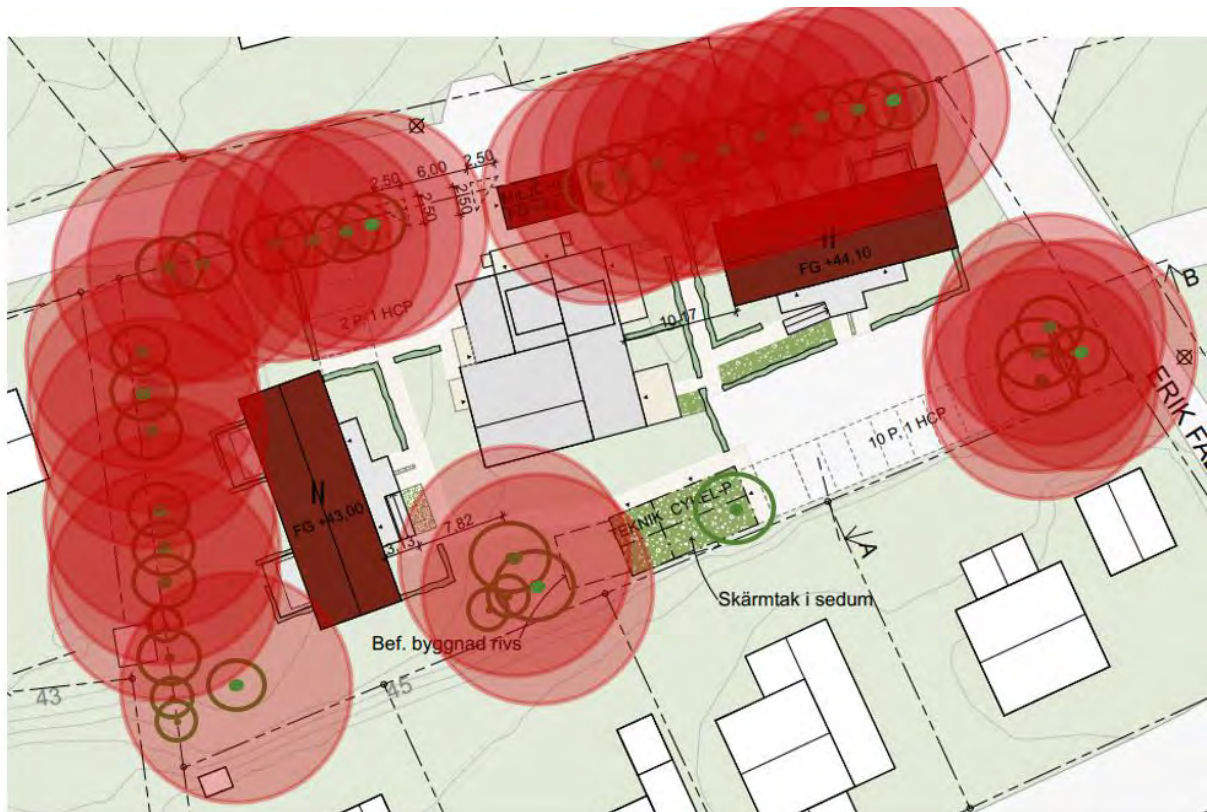
Det är alltid svårt att veta hur långt ut som trädens rötter sträcker sig från trädets stam. I standard för skydd av träd vid byggnation 2.0, finns därför angivet ett väl tilltaget skyddsavstånd för att man ska vara helt säker på att man inte skadar trädens rötter. När det gäller träden på fastigheten Tröinge 6:45 innebär det att man måste hålla sig 10 m från trädets stam på de flesta av träden inom fastigheten.

Figur 42. Illustration av trädskyddsområde 10 m från trädets stam.

För att kunna minska på trädskyddsområdet rekommenderas en provgrävning söder om trädraden vid träd 1 – 10, för att undersöka var trädens rötter finns. Provgävningen kan som ett första steg utföras med försiktig konventionell schaktmetod. Skulle det visa sig att det förekommer en större mängd rötter, måste schakten avbrytas och ändras till schakt med vakuumteknik. All schakt som genomförs ska göras under överinseende av arborist eller annan fackkunnig person.

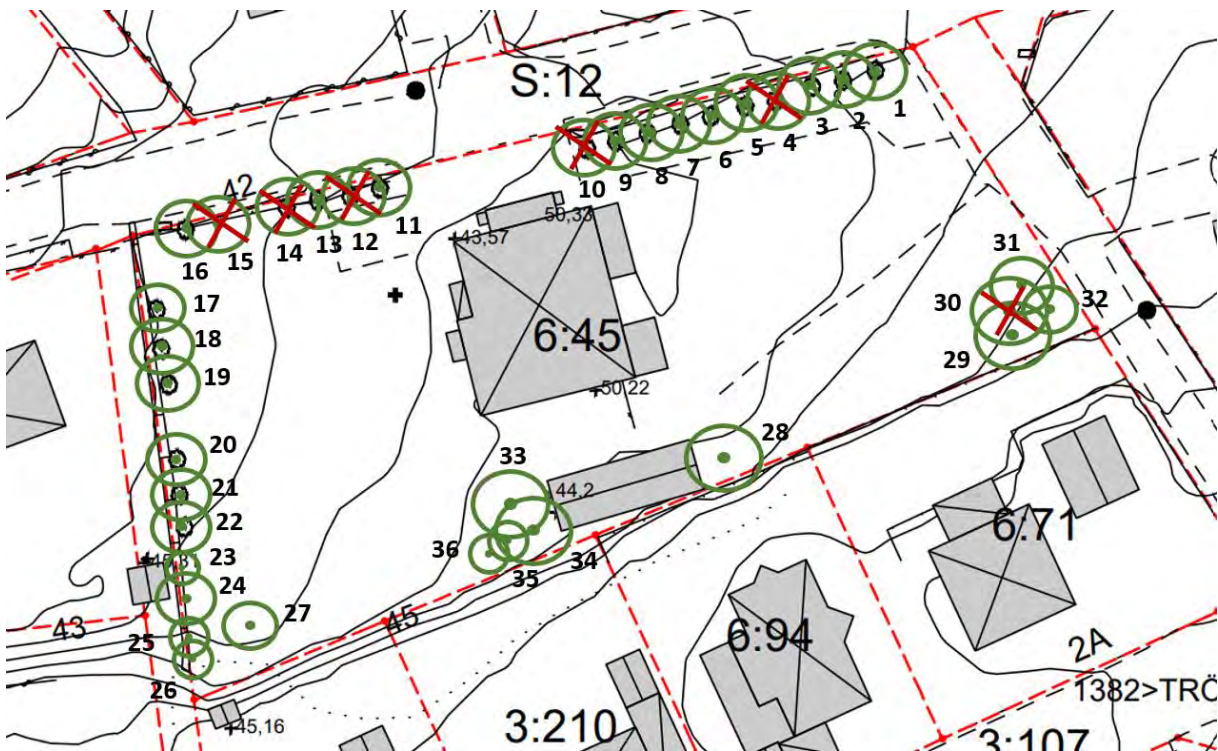
Figur 44. Träd som bör tas bort markerade med rött kryss.

Träd nr 15 bör tas bort och ersättas med två nya oxlar mellan träd 14 – 16.

Träd nr 30 bör tas bort för att gynna träd nr 31:s utveckling.

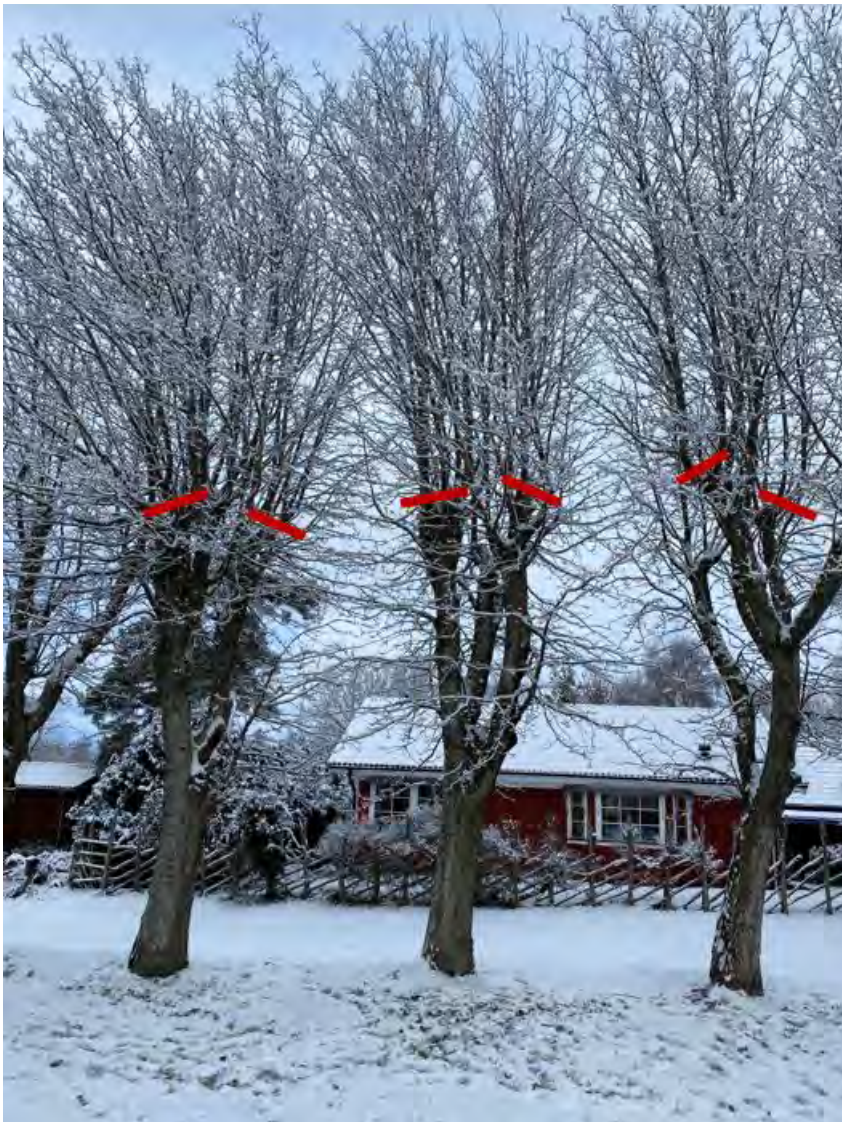
Figur 44. Schematisk illustration av var återhamling bör ske, markerat med rött.

Oxelraden med träd 1-3, 5-9, 11, 13 och 16, bör återhamlas. Eftersom träden har strukturella brister bör en återhamling ske etappvis. Första åtgärden är att återhamla max hälften av trädens kronor ner till den övre hamlingspunkten. Återhamlingen fördelas över hela kronan. Året efter görs återhamling på resterande del av kronan. Återhamlingen bör göras under februari – mars, eller juli – september.
