PM GEOTEKNIK – PROJEKTERINGSUNDERLAG

Elddonet 2, Falkenberg

Geoteknisk undersökning för nybyggnad av flerbostadshus

SWECO SVERIGE AB
HALMSTAD GEOTEKNIK

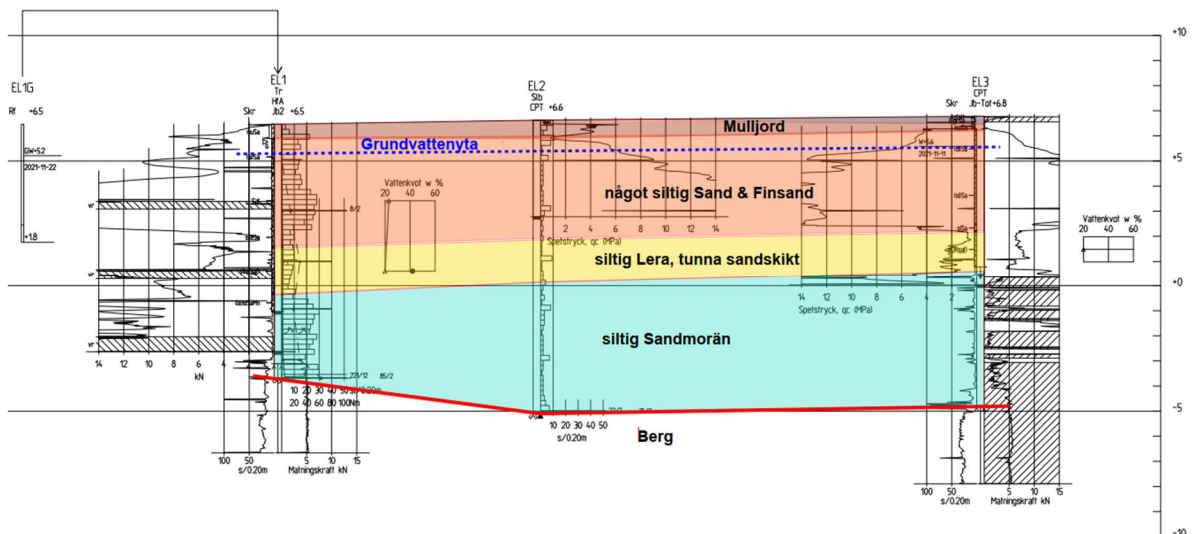
Figur 8-2. Tolkad sektion A.

Tolkade sektioner redovisas i efterföljande figurer, *Figur 8-1* till *Figur 8-5*.

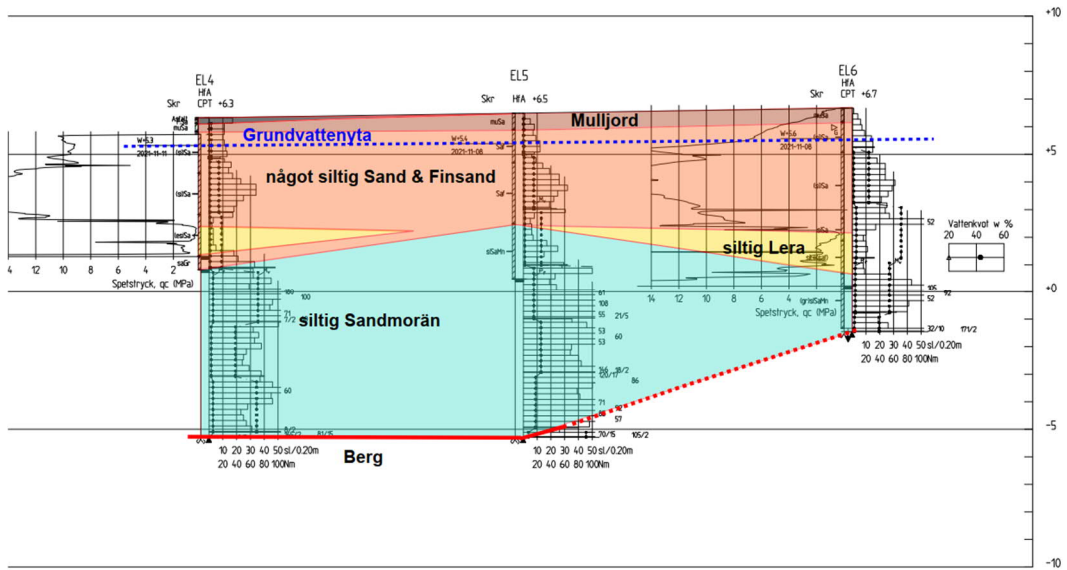
Figur 8-3. Tolkad sektion B.
