PM GEOTEKNIK – PROJEKTERINGSUNDERLAG

Trädgården, Falkenberg

Geoteknisk utredning för till- och nybyggnad av seniorbostäder

SWECO SVERIGE AB
HALMSTAD GEOTEKNIK

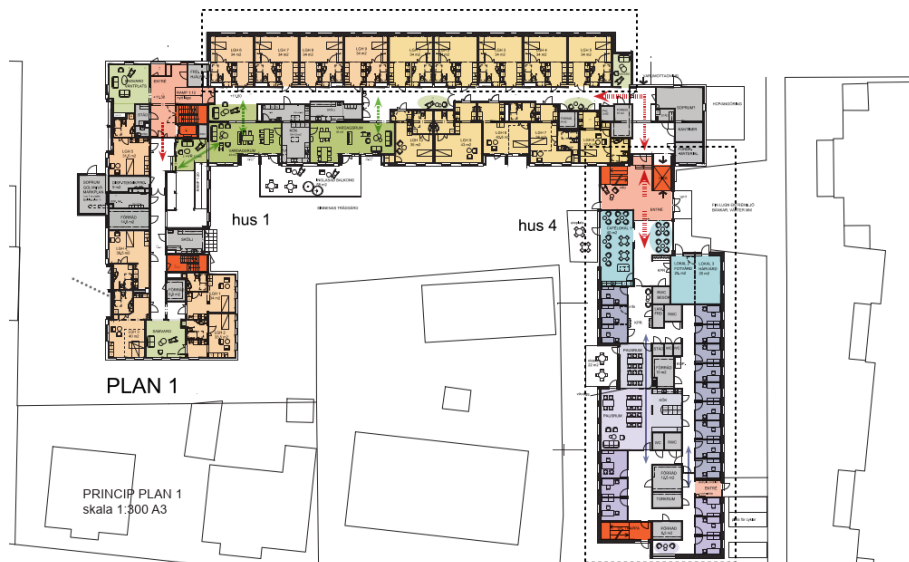
Figur 3-1. Planerade tillbyggnader markerade med streckade rektanglar. Utdrag ur Kv.Trädgården Programskiss, Sköld Forsberg 2022-02-22.

Inom fastigheten planeras för till- och nybyggnad av seniorboende. Tillbyggnader planeras mot norr för hus 1 och utförs där i 3 plan och utan källare. Tillbyggnad, hus 4, som byggs i östra delen, utförs i 4 plan. Källare utförs i anslutning mot hus 1 medan södra delen grundläggs ytligt. Se *Figur 3-1* för skiss på planerad byggnation.

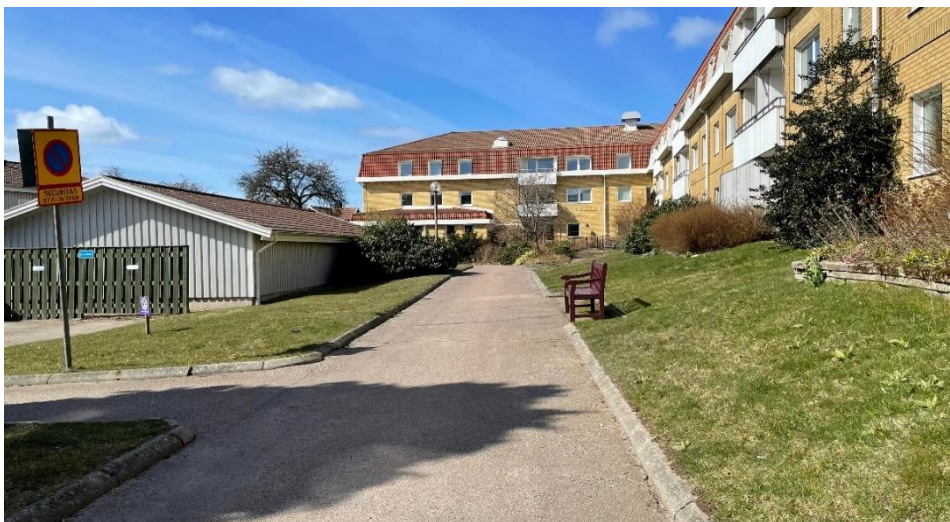
Figur 7-1. Del av undersökningsområdet fotograferat från öst, vy åt väst.

Aktuellt undersökningsområde utgörs idag av asfalterade ytor och gräsytor i direkt anslutning till befintligt seniorboende samt flerbostadshus. Området avgränsas i norr av befintligt seniorboende samt i öster, söder och väster av flerbostadshus med tillhörande gc-banor. Se *Figur 7-1* och *Figur 7-2* för foton från undersökningsområdet.

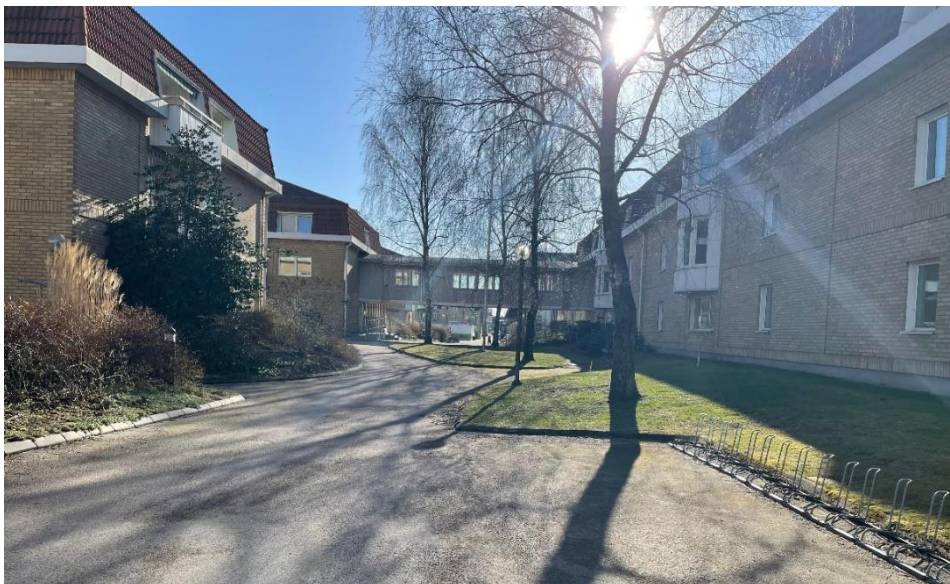
Figur 7-2. Del av undersökningsområdet fotograferat från väst, vy åt öst.
