PM GEOTEKNIK

Berte 3:1 mfl, Falkenbergs kommun

ÖVERSIKTLIG GEOTEKNISK UTREDNING FÖR DETALJPLAN

UPPDRAGSNUMMER: 30060092

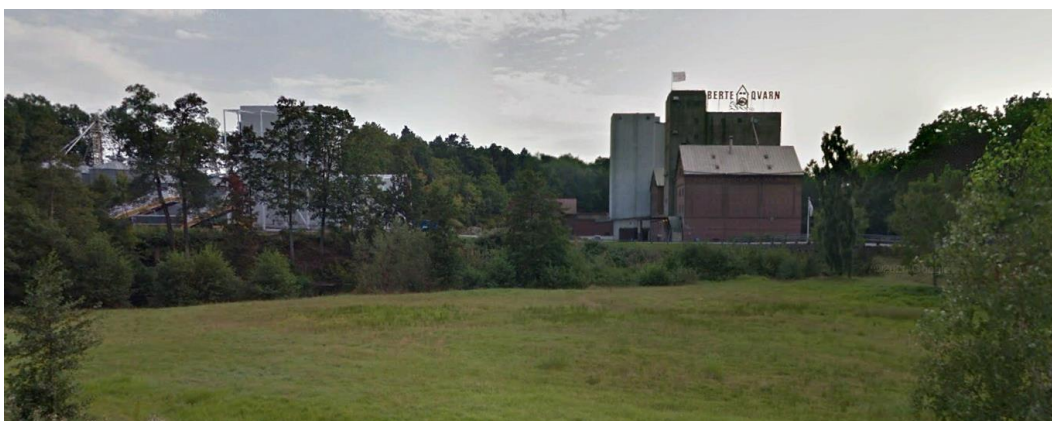
Figur 4-2. Kvarnen med stenvalvsbro till höger. I förgrunden ängsmark väster om Suseån.

I västra delen rinner Suseån som är dämmd och reglerad vid kvarnen. Närmast åkanten är ån omgiven av buskvegetation och träd. Nära kvarnen finns en äldre stenvalvsbro över Suseån.
