PM Planeringsunderlag - Geoteknik

Esared 1:216 m.fl.

Falkenbergs kommun

Malmö 2024-12-06
Rev 1. 2025-08-14

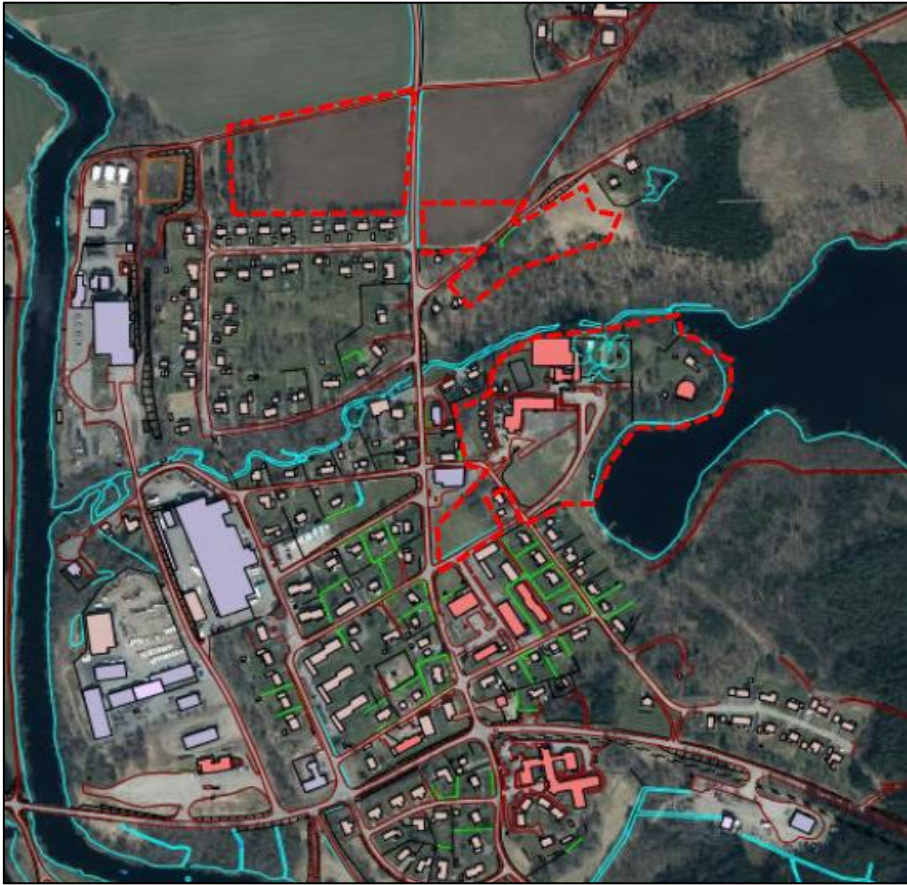
Figur 3: Karta med undersökningsområdet markerat med röd streckad linje. (Falkenbergs kommun, 2024)

I dagsläget består de norra delarna av undersökningsområdet av åkermark, den södra delen består av byggnader bland annat stugor och en skola. Undersökningsområdet redovisas i Figur 3.
