PM – Geoteknik, planeringsunderlag

Långås 2:11 m.fl.

Falkenbergs kommun

Halmstad 2025-08-15

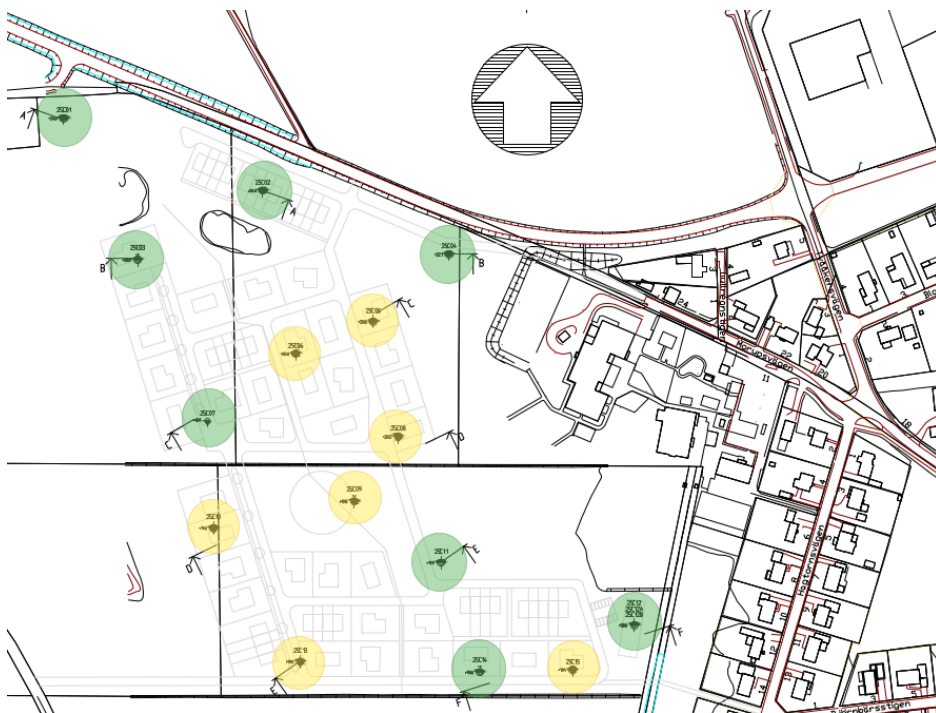
Figur 4: Grön=sandjord ner till undersökt djup. Gul= lerlager ovan sand ner till undersökt djup.

Generellt utgörs marken överst av mullhaltig sand ovan sand eller grusig sand ner till undersökt djup. Inom områdets mellersta och södra del förekommer ett lager av siltig lera med sandskikt vars mäktighet varierar mellan ca 0,3 och ca 4 meter. Lerlagret vilar på friktionsjord ner till undersökt djup. Detta stämmer relativt väl överens med SGUs jordartskarta och figur 3 och 4.
