Uppdrag: Glommens Hamn, Morups Lyngern 2:40 mfl

Projekterings PM Geoteknik

## PM Geoteknik

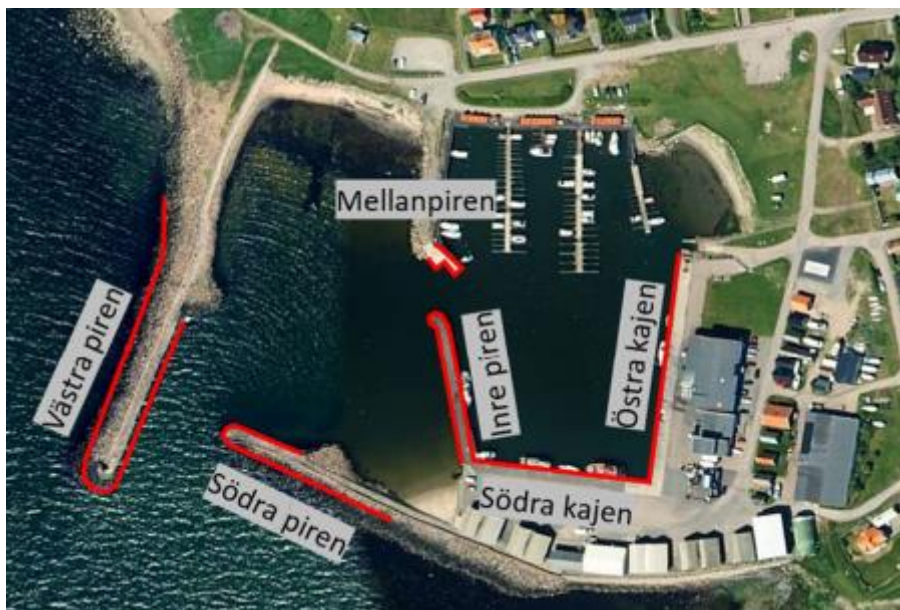
Figur 5-3 Benämning av de olika kajkonstruktionerna.

Två vågbrytare, bestående av sprängsten, omger hamnen, se Figur 5-3. Den södra pirens vågbrytare kompletterades efter stormen Gudrun 2005. Under 2015 genomfördes ytterligare komplettering av vågbrytarens inre del närmare land. Sträckan försågs då med sprängsten i samma höjd som befintlig konstruktion med en bredd på 7 m. Glommens kajkonstruktioner har inspekterats och tillståndsbedömning har utförts av Port Engineering Göteborg AB, rapport daterad 2019-05-14.

Kajkonstruktionen i hamnen renoverades likt vågbrytarna efter stormen Gudrun 2005. Konstruktionen bedöms bestå av spont slagen ner till berg eller så långt som möjligt, längs kanten är en gjuten platta. Ytan innanför är täckt av asfalt. Fyllningar inom hamnområdet bedöms bestå av naturligt friktionsmaterial, hämtat från trakterna omkring hamnen vid hamnens uppförande kring 1915.

Östra kajen är en pålad kaj i betong som byggdes tidigt 1980-tal över befintlig glacis. På grund av skador på glacisen renoverades kajen och betongmadrasser installerades över slänten under kajen vid tidigt 2000-tal. Betongmadrassen stäcker sig från norra änden till hörnet mellan Östra kajen och Södra kajen.

Södra kajen är en ca 77 m lång spontkaj. Sponten försågs med en kompletterande krönbalk år 2009 för att skydda den i skvalpzonen.
