Beställare: Falkenbergs Kommun

Uppdrag: Glommens Hamn, Morups Lyngern 2:40 mfl

PM Geoteknik

Datum
2020-05-08
Revidering
2024-11-01

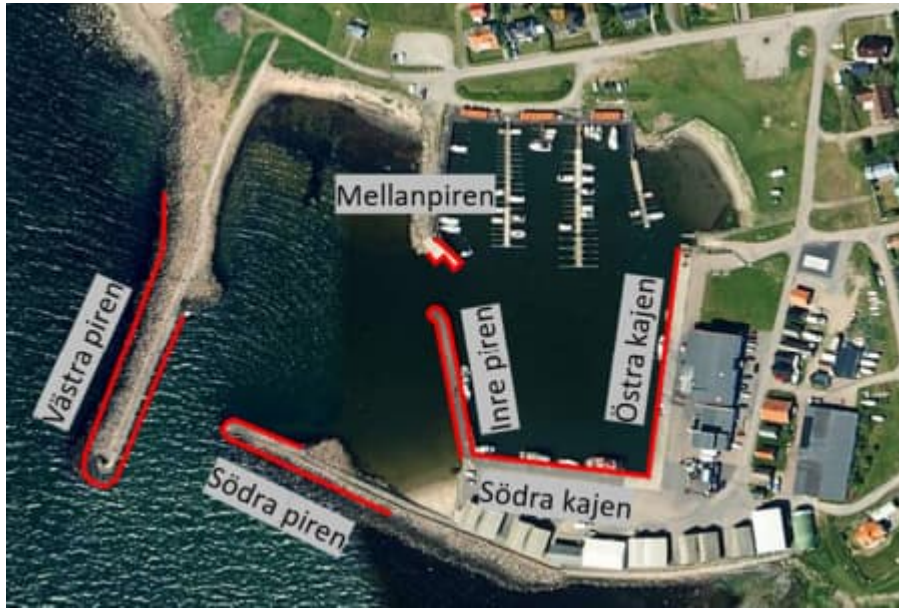
Figur 5-3 Benämning av de olika kajkonstruktionerna.

Två vågbrytare, bestående av sprängsten, omger hamnen, se Figur 5-3. Den södra pirens vågbrytare kompletterades efter stormen Gudrun 2005. Under 2015 genomfördes ytterligare komplettering av vågbrytarens inre del närmare land. Sträckan försågs då med sprängsten i samma höjd som befintlig konstruktion med en bredd på 7 m. Glommens kajkonstruktioner har inspekterats och tillståndsbedömning har utförts av Port Engineering Göteborg AB, rapport daterad 2019-05-14.

Kajkonstruktionen i hamnen renoverades likt vågbrytarna efter stormen Gudrun 2005. Konstruktionen bedöms bestå av spont slagen ner till berg eller så långt som möjligt, längs kanten är en gjuten platta. Ytan innanför är täckt av asfalt. Fyllningar inom hamnområdet bedöms bestå av naturligt friktionsmaterial, hämtat från trakterna omkring hamnen vid hamnens uppförande kring 1915.

Östra kajen är en pålad kaj i betong som byggdes tidigt 1980-tal över befintlig glaci. På grund av skador på glacisen renoverades kajen och betongmadrasser installerades över slänten under kajen vid tidigt 2000-tal. Betongmadrassen stäcker sig från norra änden till hörnet mellan Östra kajen och Södra kajen. Den östra kajkonstruktionen består av spont med betongpålar slagen och förankrad i berg samt en gjuten platta längs kanten. Konstruktionen är bakåtförankrad med dragstag och ankarplatta. Bakom kajen är det uppfyllt med sprängsten.

Södra kajen är en ca 77 m lång spontkaj. Sponten försågs med en kompletterande krönbalk år 2009 för att skydda den i skvalpzonen.

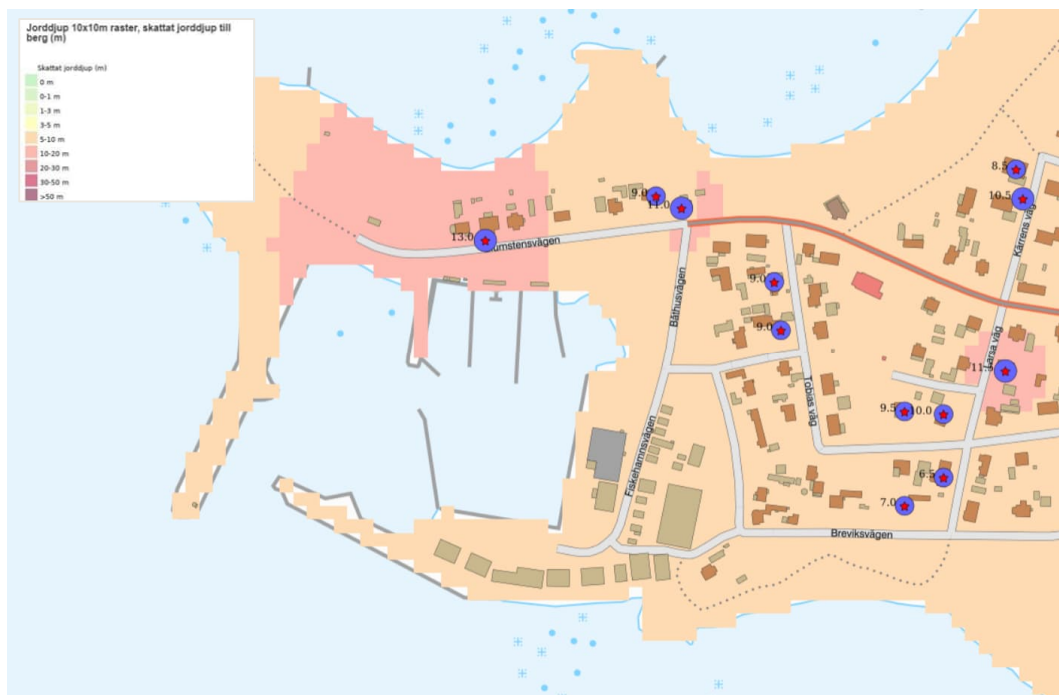
Figur 5-4 SGU:s jorddjupskarta. (Hämtad från <https://apps.sgu.se/kartvisare/kartvisare-jorddjup.html>)

SGUs jorddjupskarta visar ett skattat jorddjup som till största delen varierar mellan 5 och 10 m, se Figur 5-4. Öster om aktuellt område ses ett skattat jorddjup på 10 -20 m. Utförda sonderingar visar ett bergfritt djup på mellan ca 8,6 och 12 m.

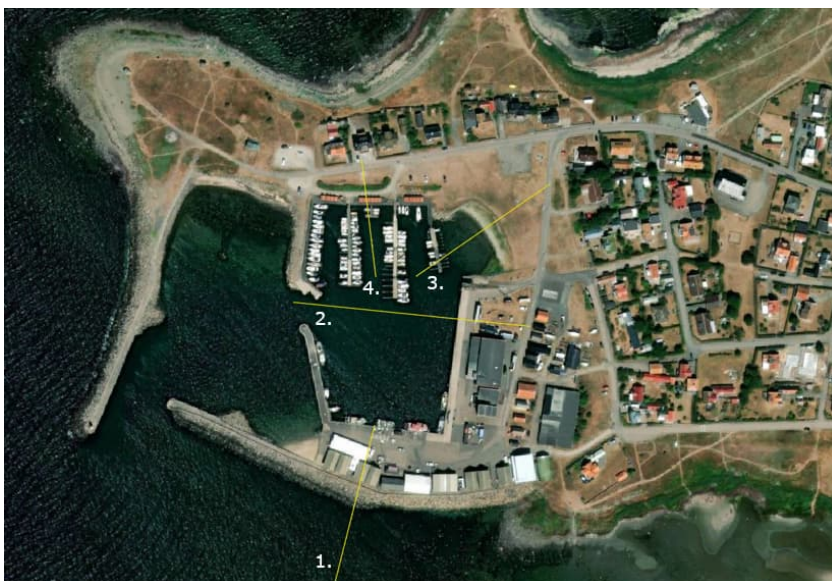
Figur 6-2. Valda beräkningssektioner (gula linjer).

Valda beräkningssektioner redovisas schematiskt i Figur 6-2 nedan.

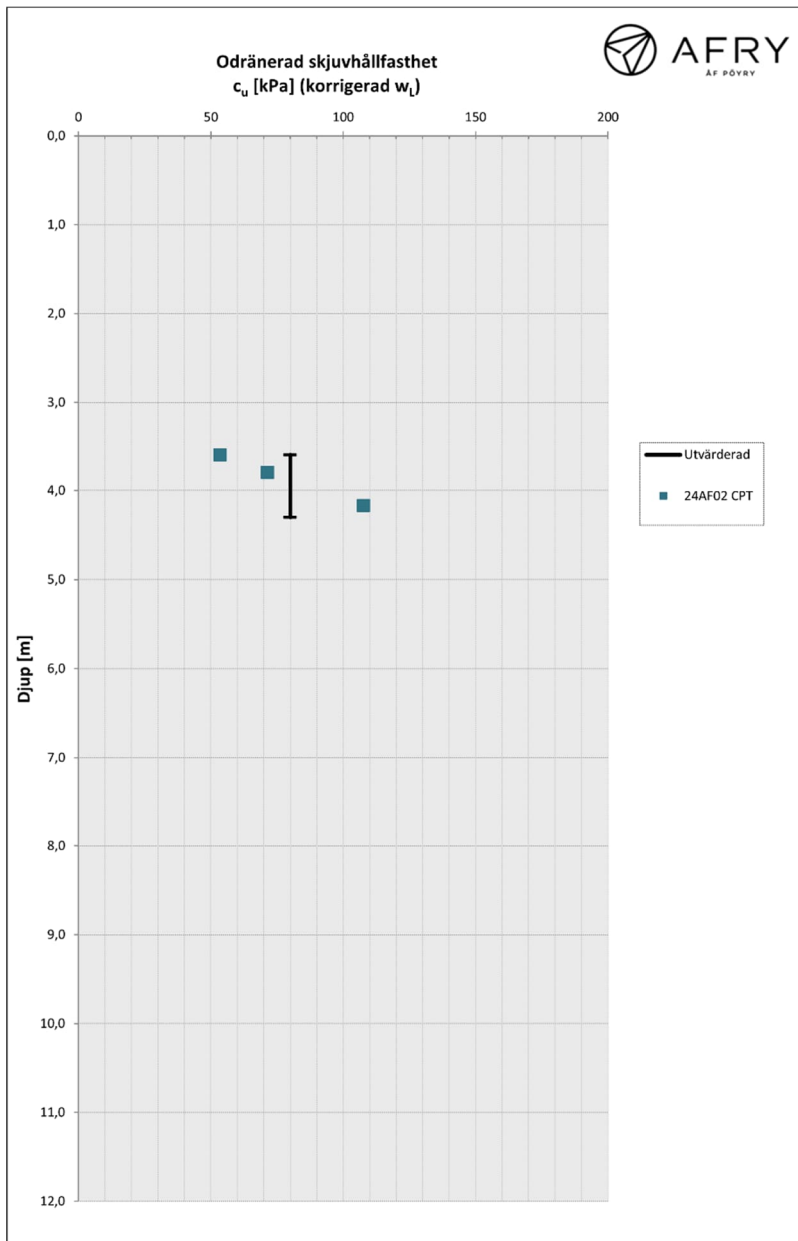
Figur 6-4. Odränerad skjuvhållfasthet.

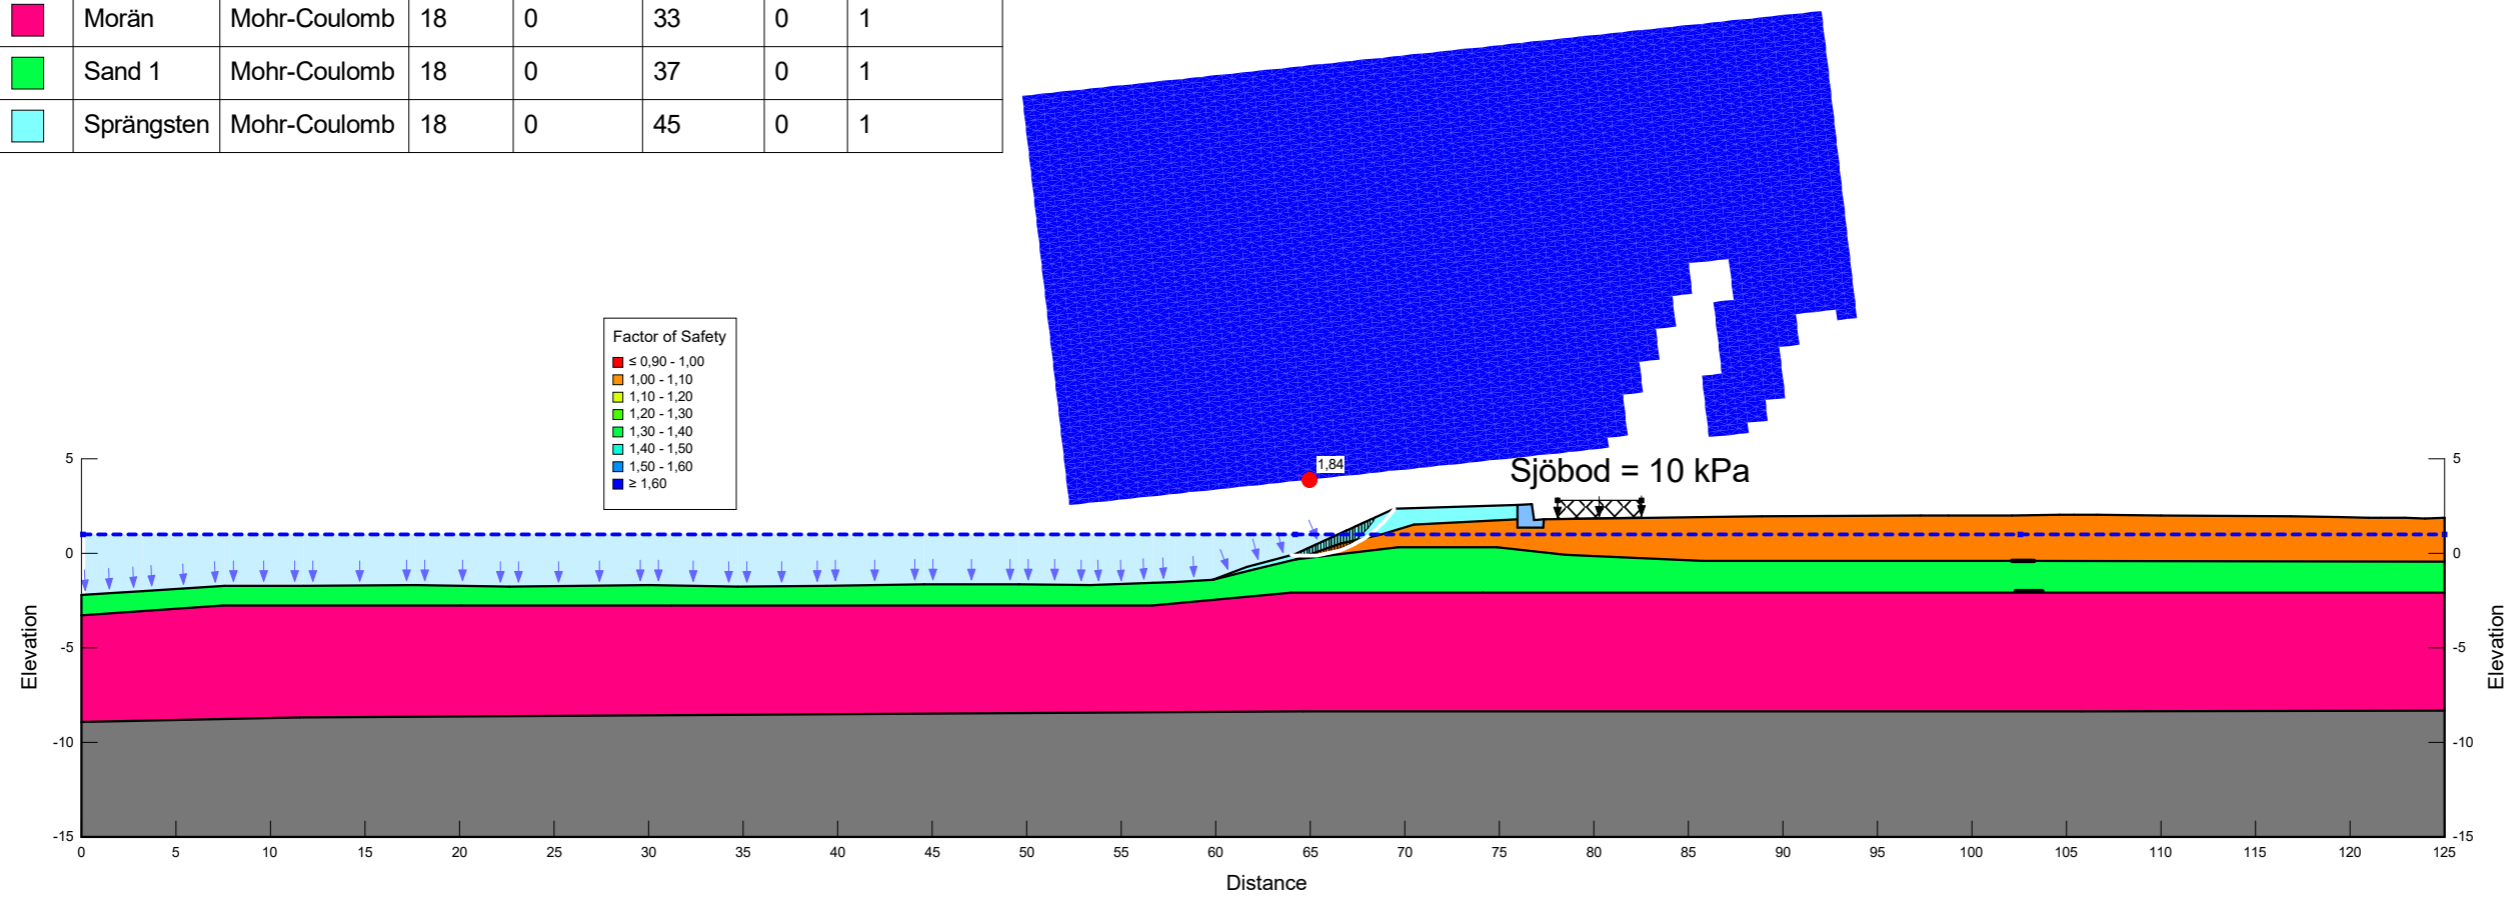
Color	Name	Slope Stability Material Model	Unit Weight (kN/m ³)	Effective Cohesion (kPa)	Effective Friction Angle (°)	Phi-B (°)	Piezometric Line
■	Berg	Bedrock (Impenetrable)					1
■	Betong	High Strength	22				1
■	Fyllning, grSa	Mohr-Coulomb	19	0	37	0	1
■	Morän	Mohr-Coulomb	18	0	33	0	1
■	Sand 1	Mohr-Coulomb	18	0	37	0	1
■	Sprängsten	Mohr-Coulomb	18	0	45	0	1

Sektion 1 Havsnivåhöjning 1 m	
Falkenberg DP Glommens Hamn Morups Lyngen.gsz	
2024-11-05	A3 1:400

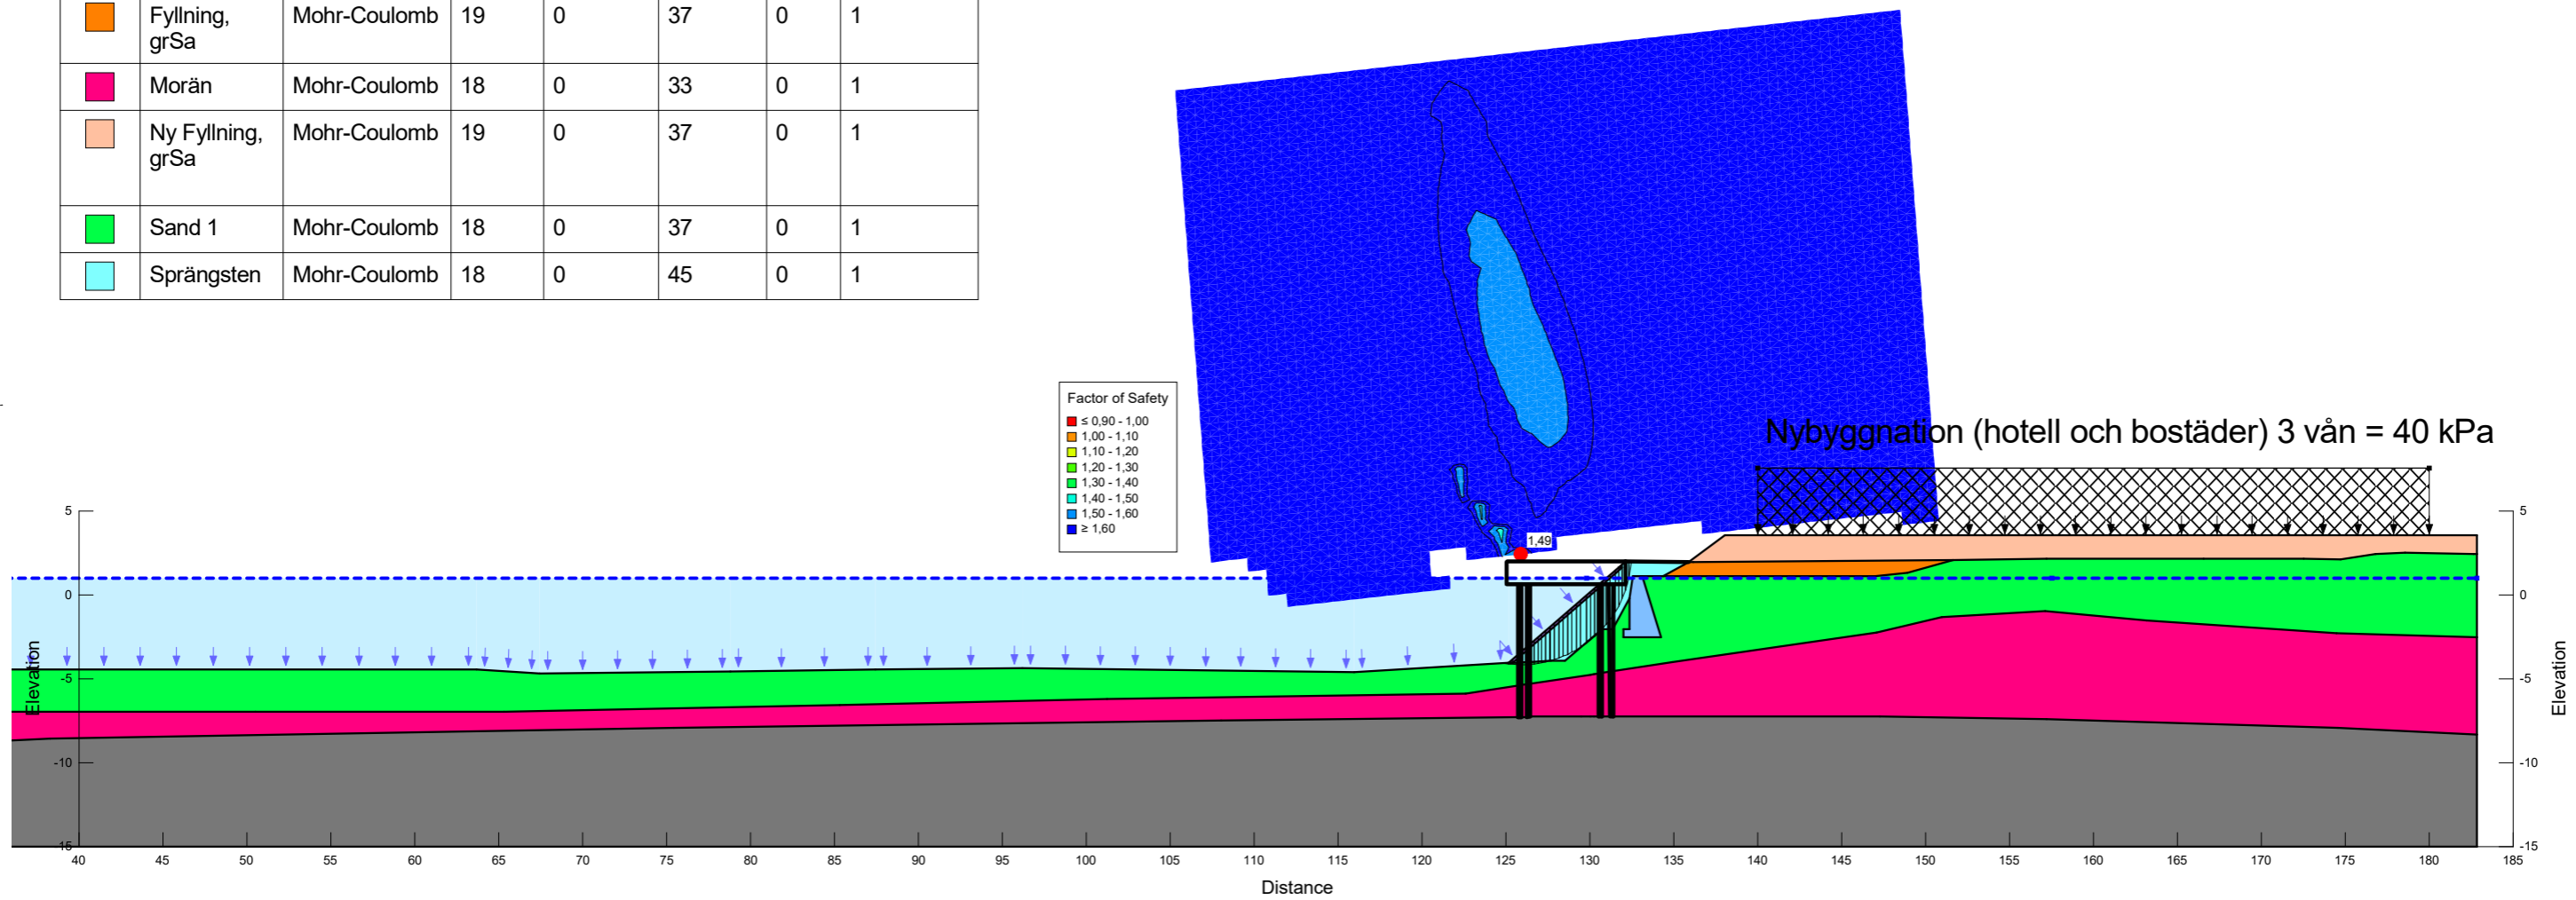
Sektion 2 Planerad
Falkenbergs kommun
Totalsäkerhetsanalys
Morgenstern-Price
2024-11-05

Color	Name	Slope Stability Material Model	Unit Weight (kN/m³)	Effective Cohesion (kPa)	Effective Friction Angle (°)	Phi-B (°)	Piezometric Line
■	Berg	Bedrock (Impenetrable)					1
■	Betong	High Strength	22				1
■	Betongmatta	High Strength	22				1
■	Fyllning, grSa	Mohr-Coulomb	19	0	37	0	1
■	Morän	Mohr-Coulomb	18	0	33	0	1
■	Ny Fyllning, grSa	Mohr-Coulomb	19	0	37	0	1
■	Sand 1	Mohr-Coulomb	18	0	37	0	1
■	Sprängsten	Mohr-Coulomb	18	0	45	0	1

Sektion 2 Ny hotellbyggnad 1 m havsnivåhöjning
Falkenberg DP Glommens Hamn Morups Lyngen.gsz
2024-11-05
A3 1:400

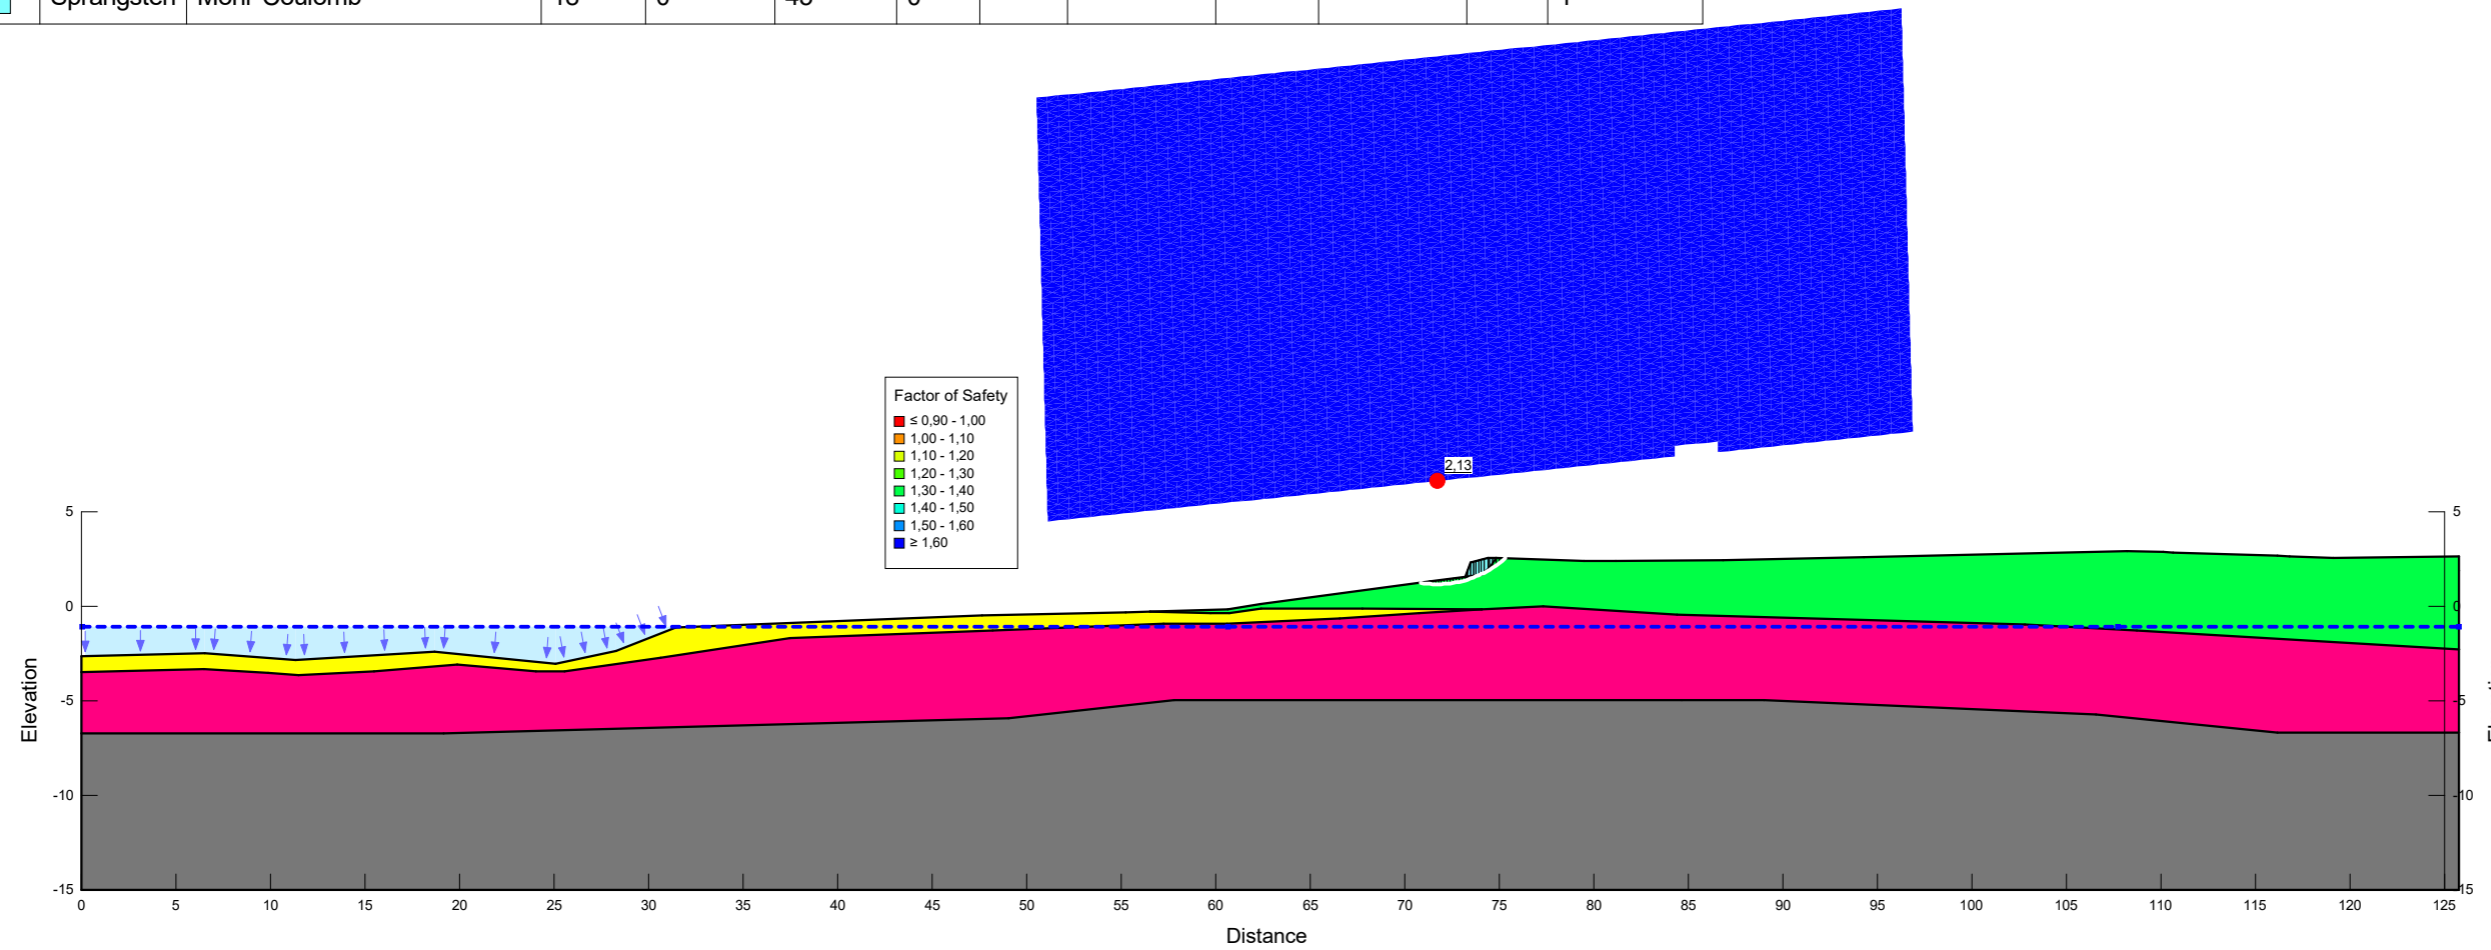
Sektion 3 Befintlig
Falkenbergs kommun
Totalsäkerhetsanalys
Morgenstern-Price
2024-11-05

Color	Name	Slope Stability Material Model	Unit Weight (kN/m ³)	Effective Cohesion (kPa)	Effective Friction Angle (°)	Phi-B (°)	C-Top of Layer (kPa)	C-Rate of Change ((kN/m ²)/m)	Cu-Top of Layer (kPa)	Cu-Rate of Change ((kN/m ²)/m)	C/Cu Ratio	Piezometric Line
Grey	Berg	Bedrock (Impenetrable)										1
Yellow	Lera	Combined, S=f(depth)	18		30		8	0	80	0	0,1	1
Pink	Morän	Mohr-Coulomb	18	0	33	0						1
Green	Sand 1	Mohr-Coulomb	18	0	37	0						1
Cyan	Sprängsten	Mohr-Coulomb	18	0	45	0						1

Sektion 3
Falkenberg DP Glommens Hamn Morups Lyngen.gsz
2024-11-05
A3 1:400

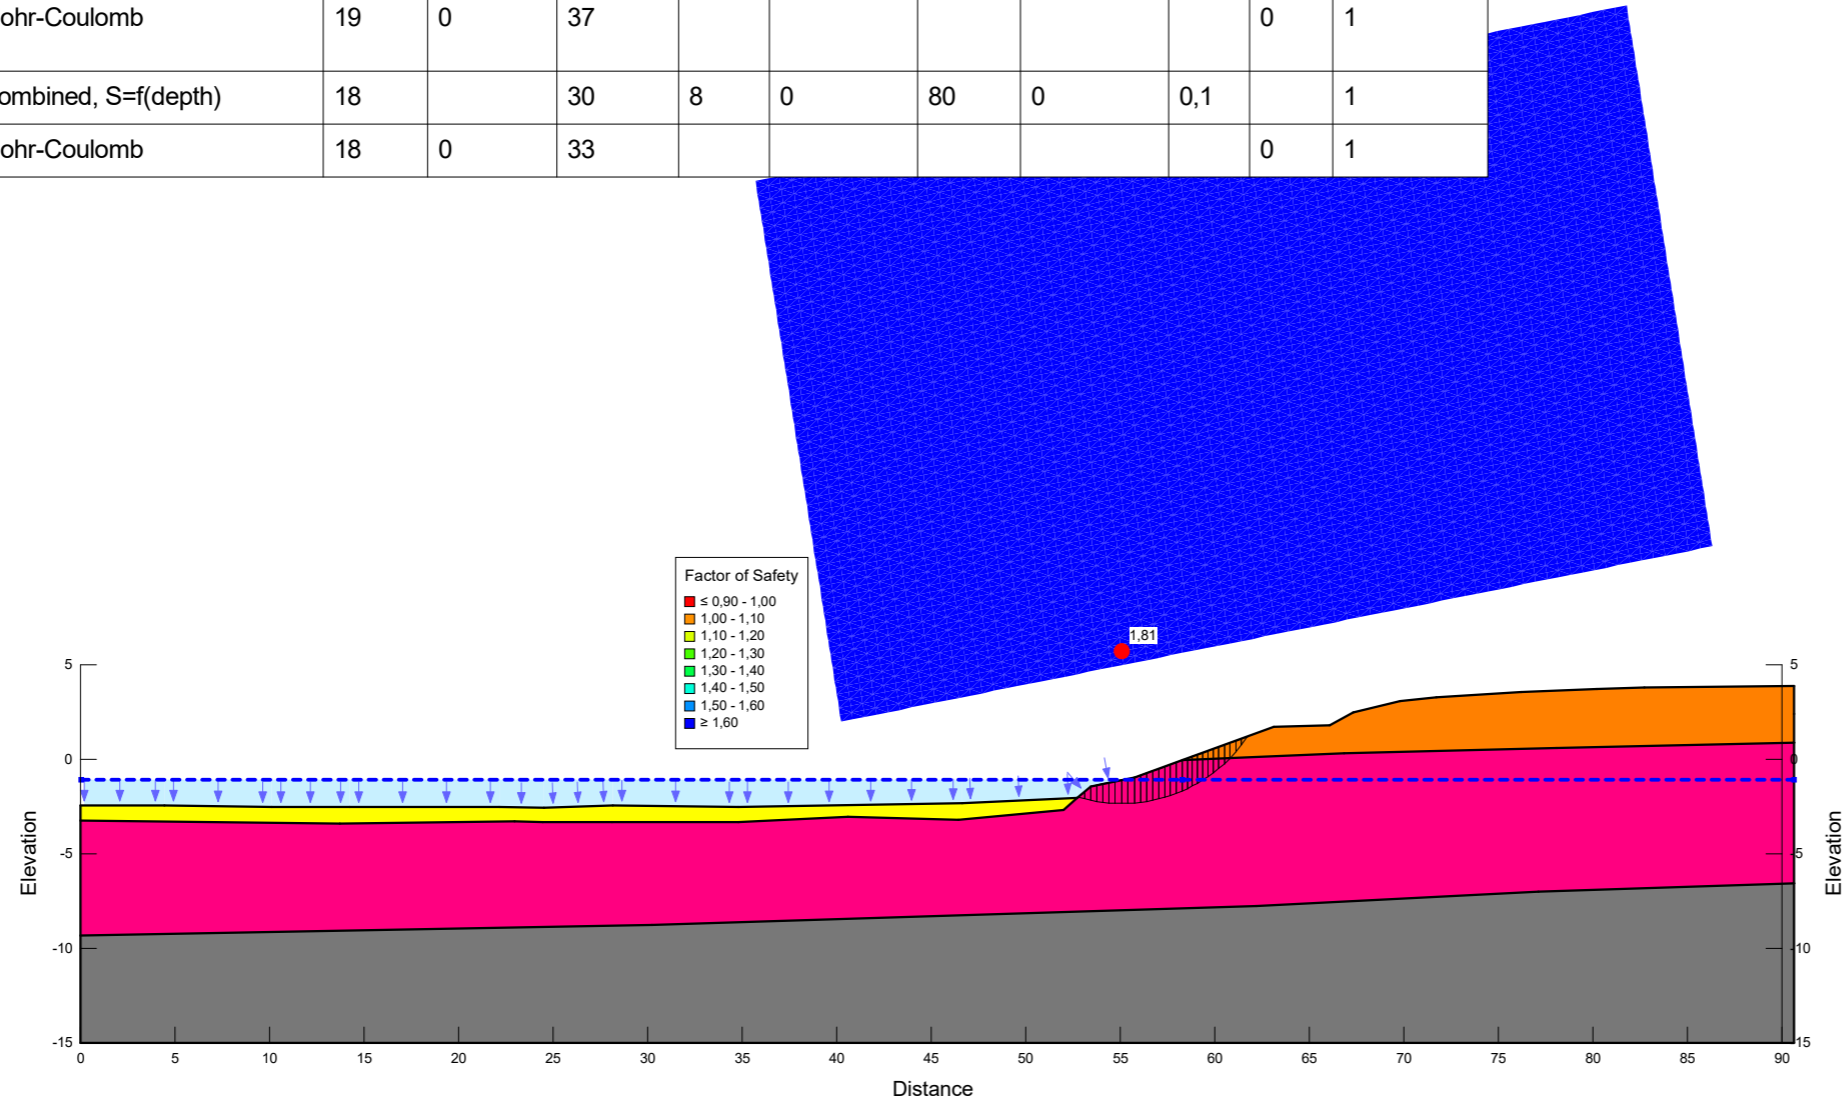
Sektion 4 Befintlig
 Falkenbergs kommun
 Totalsäkerhetsanalys
 Morgenstern-Price
 2024-11-05

Color	Name	Slope Stability Material Model	Unit Weight (kN/m ³)	Effective Cohesion (kPa)	Effective Friction Angle (°)	C-Top of Layer (kPa)	C-Rate of Change ((kN/m ²)/m)	Cu-Top of Layer (kPa)	Cu-Rate of Change ((kN/m ²)/m)	C/Cu Ratio	Phi-B (°)	Piezometric Line
Grey	Berg	Bedrock (Impenetrable)										1
Orange	Fyllning, grSa	Mohr-Coulomb	19	0	37						0	1
Yellow	Lera	Combined, S=f(depth)	18		30	8	0	80	0	0,1		1
Pink	Morän	Mohr-Coulomb	18	0	33						0	1

Sektion 4
Falkenberg DP Glommens Hamn Morups Lyngen.gsz
2024-11-05
A3 1:400

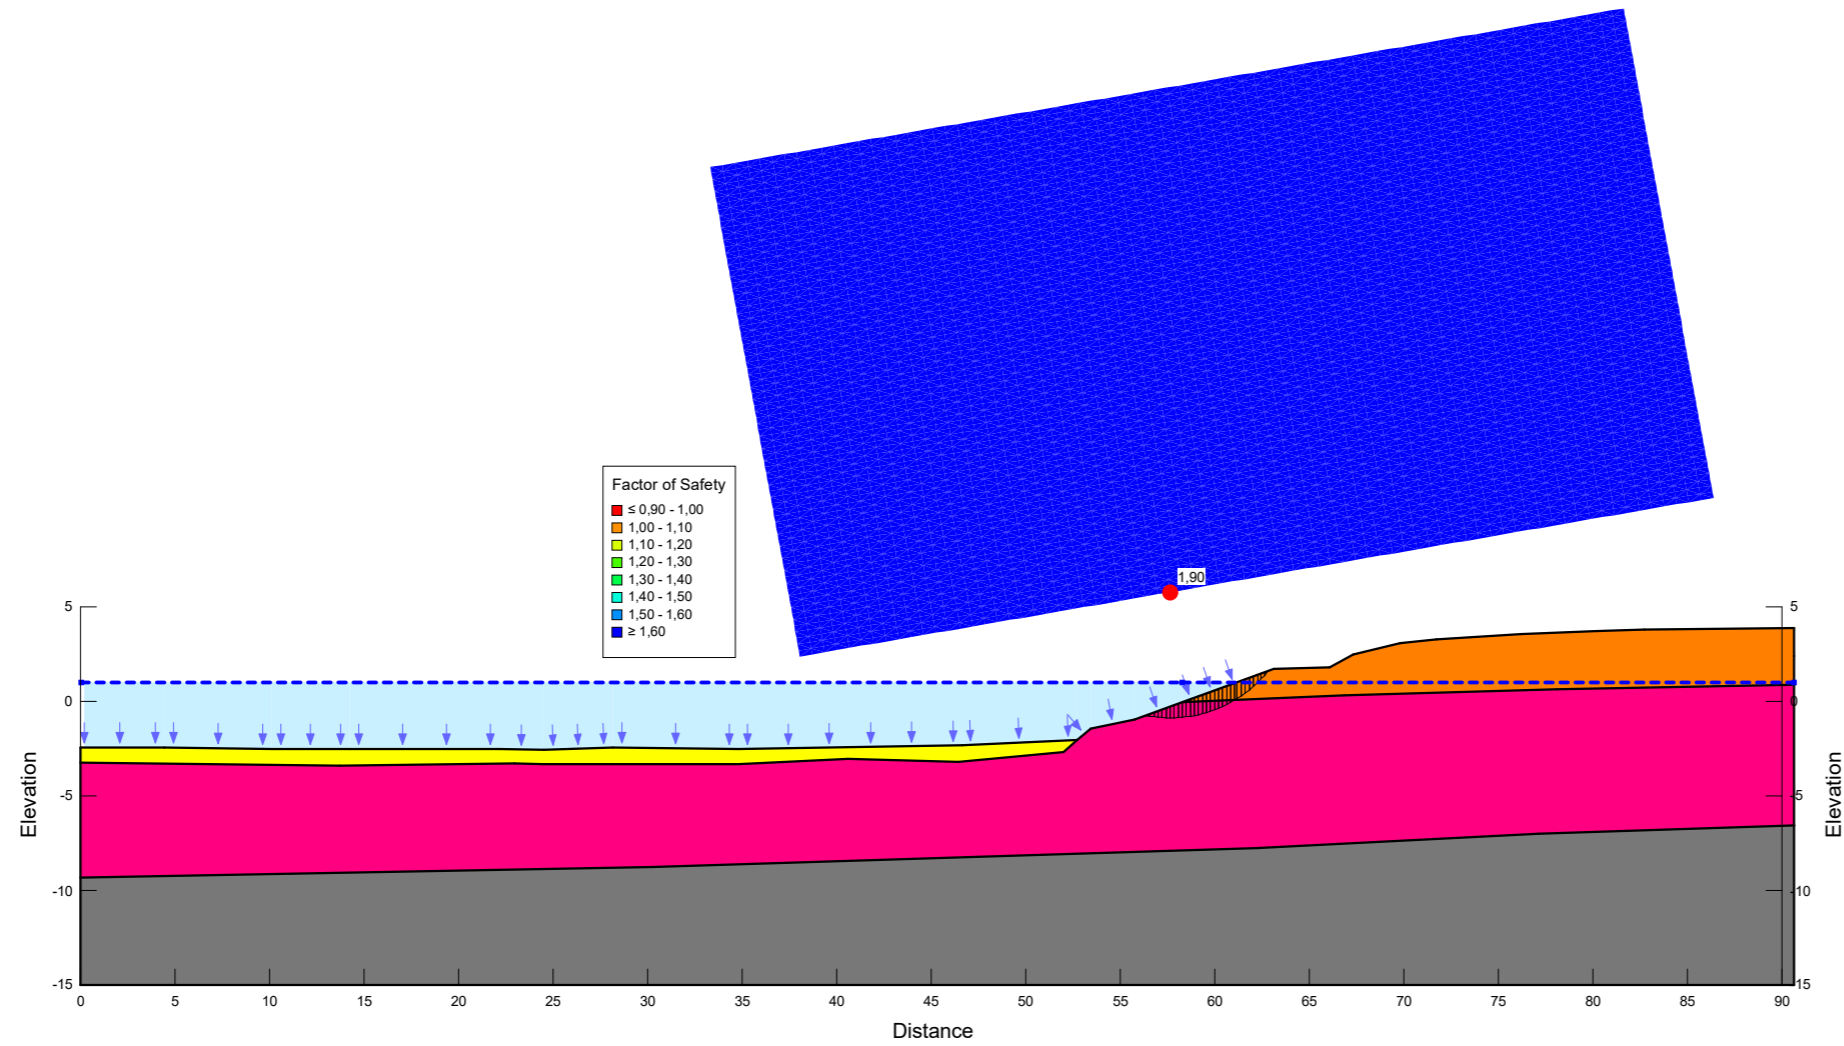
Sektion 4 Befintlig
Falkenbergs kommun
Totalsäkerhetsanalys
Morgenstern-Price
2024-11-05

Color	Name	Slope Stability Material Model	Unit Weight (kN/m³)	Effective Cohesion (kPa)	Effective Friction Angle (°)	C-Top of Layer (kPa)	C-Rate of Change ((kN/m²)/m)	Cu-Top of Layer (kPa)	Cu-Rate of Change ((kN/m²)/m)	C/Cu Ratio	Phi-B (°)	Piezometric Line
■	Berg	Bedrock (Impenetrable)										1
■	Fyllning, grSa	Mohr-Coulomb	19	0	37						0	1
■	Lera	Combined, S=f(depth)	18		30	8	0	80	0	0,1		1
■	Morän	Mohr-Coulomb	18	0	33						0	1

Sektion 4 Havsnivåhöjning 1 m	
Falkenberg DP Glommens Hamn Morups Lyngen.gsz	
2024-11-05	A3 1:400
