# PM GEOTEKNIK

DP RISARP 1:42, FALKENBERGS KOMMUN

## [TEKNISK PM GEOTEKNIK]

Kund: Falkenbergs kommun

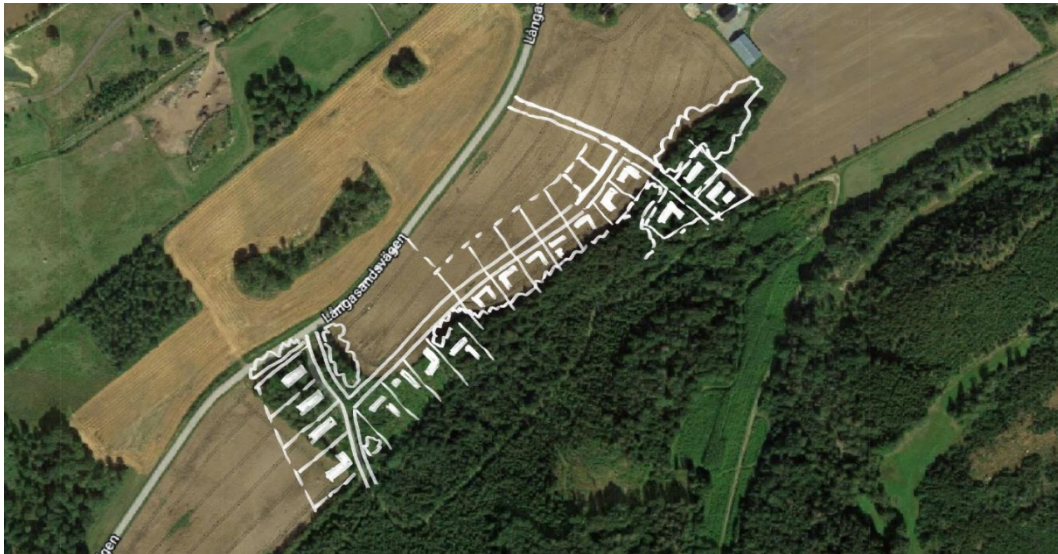
Figur 2. Planerad utformning av detaljplaneområdet. Urklipp från "Projektbeskrivning skiss Risarp" tillhandahållen från beställaren.

Planerad detaljplan innefattar tomter för bostäder i trädgränsen, gator samt några odlingsytor placerade på jordbruksmark för småskalig odling, se Figur 2 nedan.
