Hertings kemptvätt

PCE- kompletterande grundvattenprovtagning

Lövet 1, Falkenbergs kommun

Uppdragsnr: 10164439-01

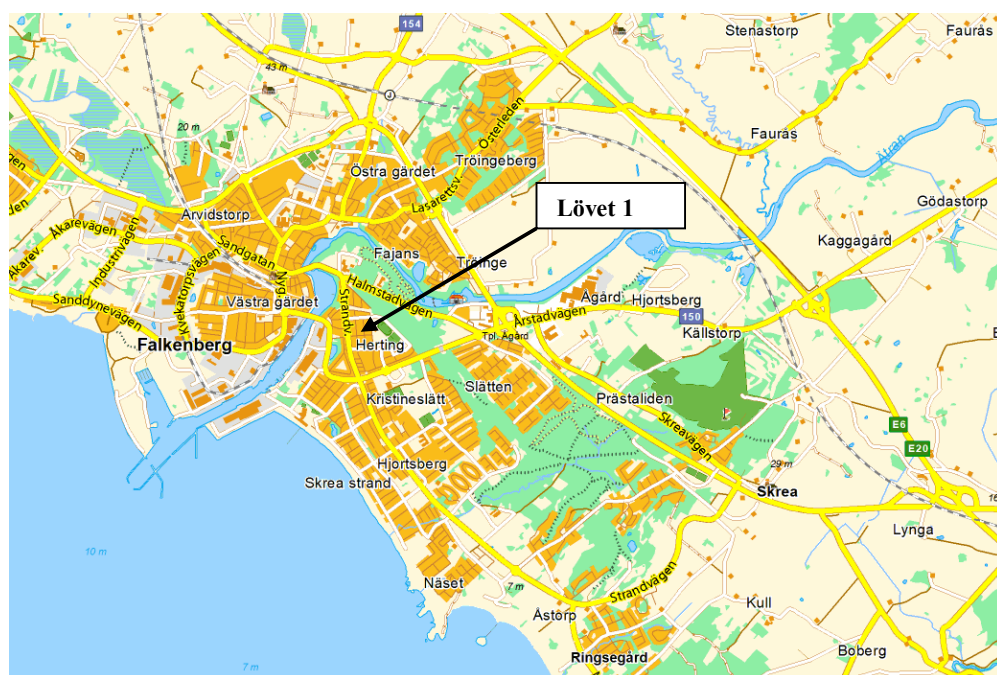
Figur 1. Fastigheten Lövet 1 i Falkenberg (hitta.se).

WSP Environmental har på uppdrag av Falkenbergs bostads AB (FABO) i Falkenberg utfört kompletterande grundvattenprovtagning inom fastigheten Lövet 1 där Hertings kemtvätt tidigare bedrivit sin verksamhet, se figur 1 nedan.

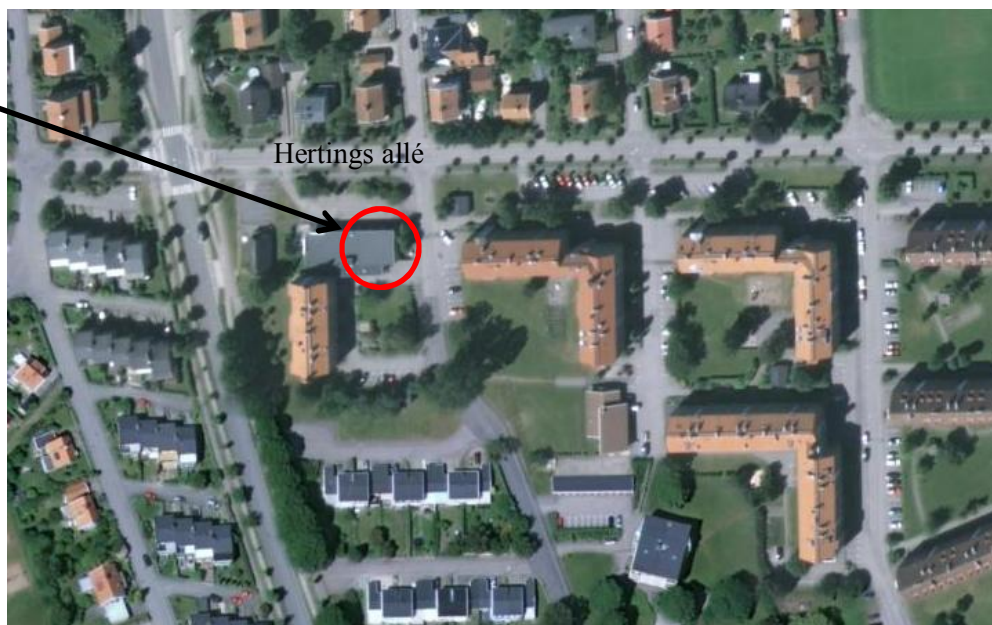
Figur 2. Fd kemtvätt och aktuellt undersökningsområde (Google earth).

I källaren på fastigheten Lövet 1, se figur 2, har det funnits en kemtvätt mellan åren 1970-1977 som hanterat den klorerade alifaten perkloretylen (PCE). I intilliggande fastigheter planeras installation av bergvärme. Miljökontoret i Falkenberg har begärt att föroreningssituationen av PCE utreds innan en etablering av energibrunnar godkänns.

Fd Hertings kemtvätt

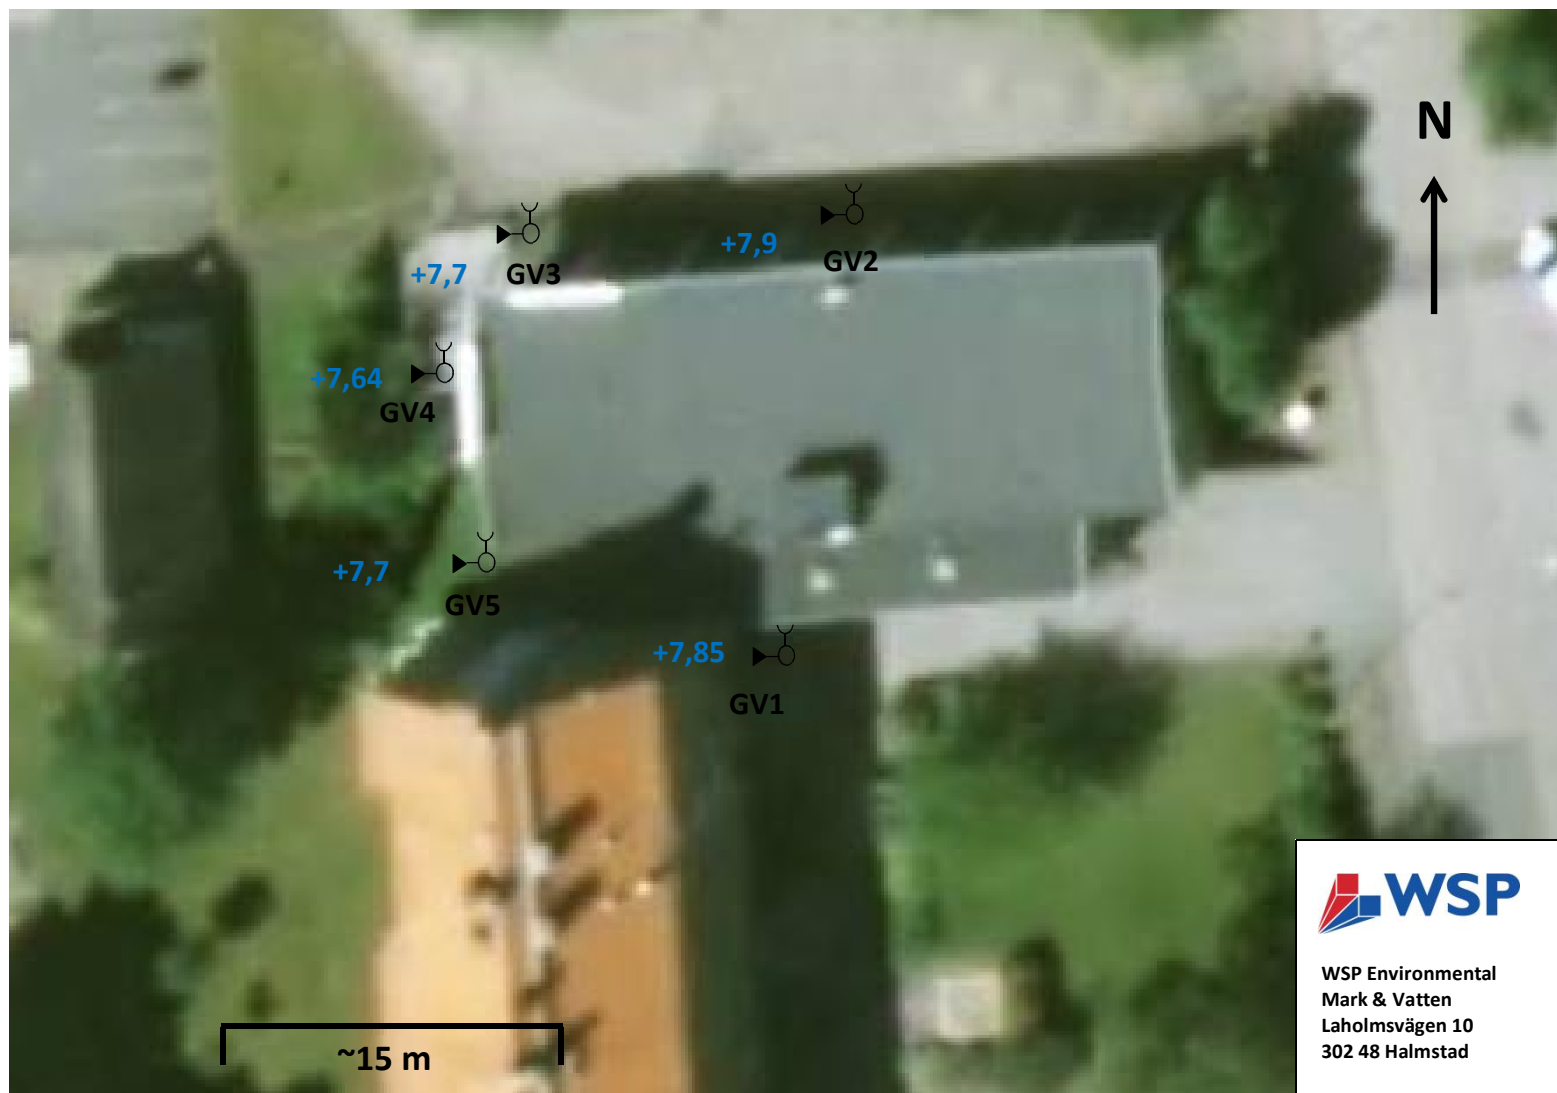
WSP WSP Environmental Mark & Vatten Laholmsvägen 10 302 48 Halmstad	Provtagningsplan
	Hertings kemptvätt Lövet 1
	Datum: 2012-08-09
	Ritad av: CF

Utifrån grundvattenmätningarna antas grundvattnets lokala flödesriktning vara mot NV mot Ätran.

Grundvattenrör
(ungf. läge)

Grundvattennivåer utifrån ett antaget höjd-system. Utgångshöjd övre kant GV1 + 10,00 m
